岐阜県庄川上流治山治水調査報告 (第 1 報)

—— 庄川上流山地荒廃状況について ——

Some Contribution to the Flood and Land Conservancy  
Investigations from the Engineering Geological  
Points of View for the Source Area of the  
River Shō, Gifu Prefecture Part 1.  
General views of the waste mountainland

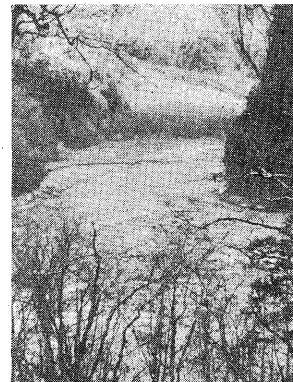
図版1は取水口上流の河床状況を上流側から遠望した

図版1 大白川下流

ものである。前方の立木の林はかつての大土石流の上に生えたものである。この付近の河床には昭和9年の室戸台風の時流出した土砂が堆積しており、岩塊にはすでに苔が生えているが、この付近の河底の岩盤までの深さは50m 以上にもなるであろう。この付近の流紋岩の中には温泉変質を受けているものがあり、ボロボロになっている所がある。図版2はその土壤化の状況を示したものである。真名古谷から、白山熔岩や泥流がはっきり観察されるようになる。段丘の発達もよく段丘面の水平面も観察される。そのような所へ河を横断して小断層が発達すると楔状の小崩壊が起こっている。図版3にその状況を示す。現在の河床はこの段丘面から80m も下にある。かつての上流からの

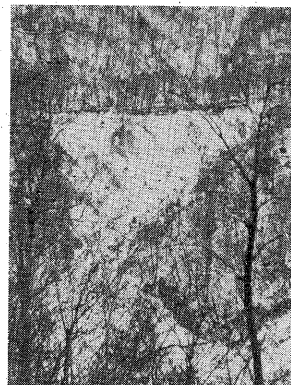
図版3 大自川中流

泥流や土砂の供給が相当はなはだしかったことを物語っている。

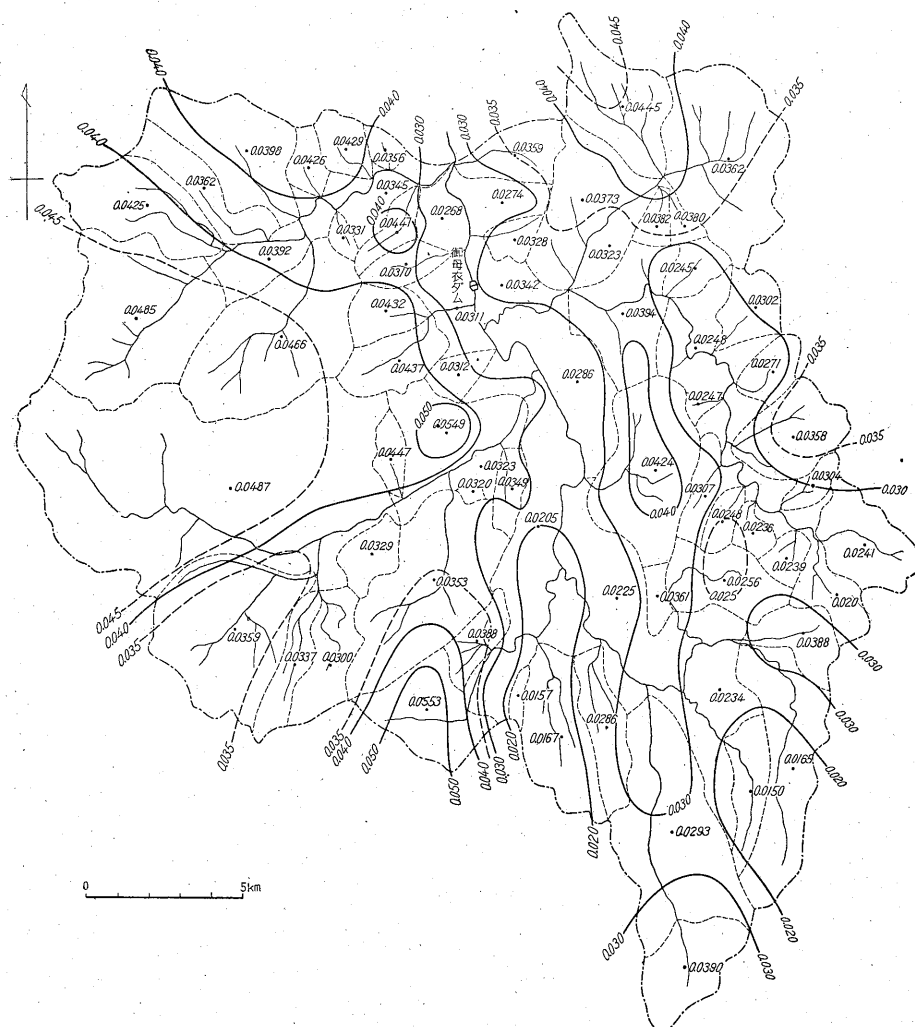
第3図 庄川上流の侵蝕係数分布図（単位： $\text{km}^3/\text{km}^2$ ）

大白川中流の北岸は石英粗面岩が発達しているが、こゝは侵蝕係数も 0.04 付近であって上流を除いて比較的高い値を示している。その対岸は、花崗岩の発達が著しいためか侵蝕係数も低くなっている。全域をみて一般に花崗岩と流紋岩（石英粗面岩）の所が係数が低い。

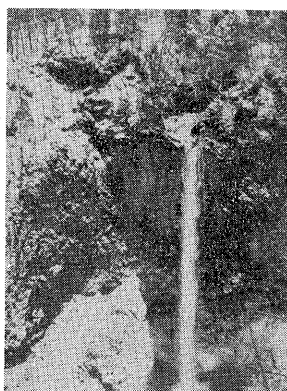
大白川も白水滝付近に至ると、白山火山熔岩と基盤の石英斑岩との境界を判然と観察することができる（図版4）。

図版4 白水滝

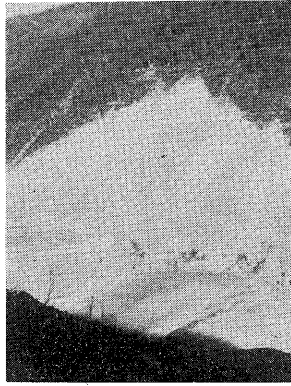
図版 6

地出のようであるが、調査当時はもはや岩盤掘さくは終了して、ダムの積上げが始まっていたので壁岩をよく観察することができた(図版 6)。粘土心壁の底部が打込まれていた。一見したところたいした断層裂かはないようであるが、おそらく河谷の底の部分には相当の擾乱はあるものと思われる。

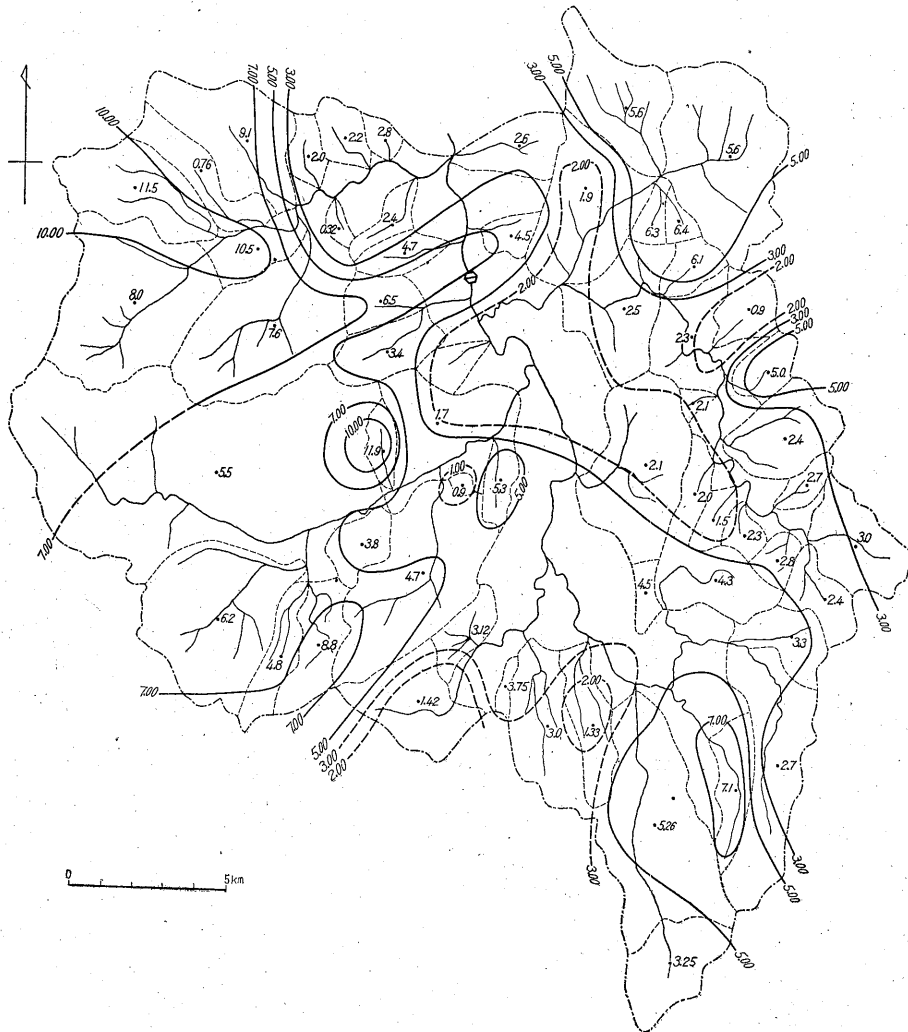
第4図 庄川上流比流量分布図 (単位:  $\text{m}^3/\text{sec}/100\text{km}^2$ )

次に大いに注意すべきことは、第4図の比流量である。これについては後で詳説されるであろう。それは西方からの比流量の強い先端がちょうどこの福島谷方向に向かって延びていることである。同様のことは姫川調査の際に稗田山・風吹嶺の際にも発見したが、崩壊の主因がやはりこの後背よりの異常な水圧の存在と考察した。聞くところによると隧道掘さくの際に出水して多少工事に

この 2 つの調査結果でとくに注目すべきことは福島谷方向に対して、比流量分布の高い所が延長していることである。これは地表水の分布であるから、地下水の分布を直接示すものとは考え難い。しかしこのような渇水に近い時期に計測しても、やはり高い値を示すということは山体が水を多く流出するような状態になっているわけである。第 6 図をみるとやはり、福島谷付近で東に突出している。放水路建設中どのような出水状況であつたか明らかではない。しかしこのような方法で事前に察知できれば幸いである。たゞ福島谷の水がきわめてよい純水に近いものであるのに、その後背面の水は  $20,000\sim 40,000 \Omega\text{-cm}$  程度であるので水質のうえからは連続しない。石英

困難をきたした由であるが、その正確な位置はどこであるか明らかでないが、この先端部の近くにあるものであろう。この福島谷には大白川からの取入水の水路があり、またここから洪水の際の放水路が設けられている。したがって多方面より水の集まるところであるから、異常な洪水とか地震等の場合のことを考えてなるべく水の集まり方を少なくしておく必要がある。一方福島谷方面では堰体用のブロックが、採取されており、しばしば大発破が実施されているが、これが一面ではこの異常な状態を抑圧するような水抜き効果を発揮しているとすれば、かえってよい結果となるであろう。そして六既川の例からも考えられるが、この水の源はおそらく三方崩山方面から延びる石英粗面岩体中に含まれる水ではないかと推察される。

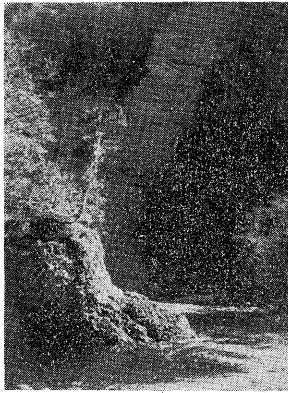
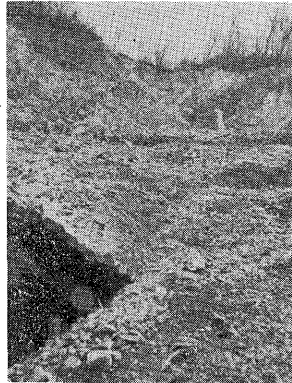
中流右岸に図版 10, 11 に示すように細長い崩壊地がある。この位置は河川の攻撃斜面にあり、洪水の際の流速が下部を洗掘することも一因であろう。植生の発達も悪く疎林程度の発達をみる。アマゴ谷、小シッド谷等の流

図版 10

図版 11 下より崩壊面を仰ぐ

量測定を実施したが、頁岩を多く含む地層が発達しているため谷形も丸味をおびており、比較的早く侵蝕されると考えられる。侵蝕係数も、0.035 以下になるのも首肯される。ことに細かく方形に割れる質の頁岩の発達する所はこの傾向が強い。河川溶流物質をみると上流部は105 でやゝ高く、白山方面の影響がやゝ残っているようである。大崩壊地(図版 10, 11)の対岸には断層谷と思われる直線状の峡谷があり、その溶流物質は 200 に達している。さらに、大黒谷の南(新開地方面)にも高い値があつて異常を示している。これは三方崩山—太黒谷—新開地と結ぶ線で示されるが、まだおのおのについてその関連性は確かめられていない。前述の大崩壊地も大体この付近にある。

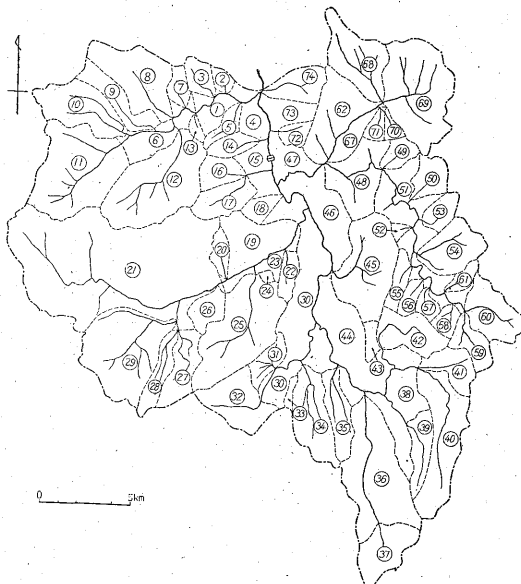
第 6 図 庄川上流河川溶流物質分布図(昭和 33 年 11 月中旬測定)(単位:  $\text{kg/day/km}^2$ )

石堅硬なのではないかとの疑問をいだかせる。この点はまた別の観点から検討する必要がある。六厩川で異常の水質を示す所は女滝付近であつて 93 という値を示す。これは第 6 図をみると三谷方面の安山岩の噴出地域と近く 100 以上の値の所と連絡がありそうである。しかもこの付近に大平鉱山という小さな金鉱床があつて稼行されている。六厩川も森茂から下流は水質も異なり侵蝕係数も高く、地質図上では上流側と大差ないようであるが、細かくみると水理的また岩質的に相違があるようである。同じ石英粗面岩といつても上流のものよりは、

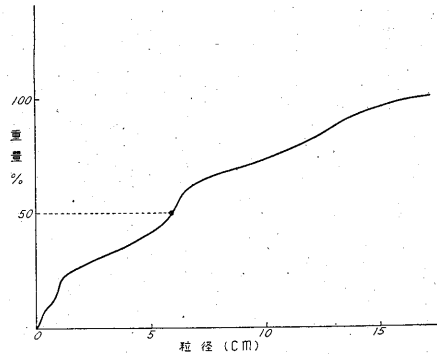
第 7 図 太白川測水所付近河床礫篩分分析

5~7cm 付近に不連続なところがあってスムーズな曲線を示さない。乱流堆積であるゆえかまた礫の形が不整のゆえか、空隙率が大きく 39% を示しており、Md $\phi$  も 6cm の値を示している。河床の観察によってもそのことは首肯される。とにかく地域内随一の荒れ川であるということが出来る。とくに三方崩山直下では大岩塊が自然のダムをつくっており、上流からの土砂を堰止めしているくらいである。第8図は六厩川秋町測水所の計測結果である。これは加算曲線として形がととのっており、粒度のひろがりも大きく、決してよく淘汰されている堆積物とはいえないが、大臼川に比較すれば粒径に不連続がなく各粒子が平均して揃っていることを示している。Md $\phi$  も 4.8cm を示している。空隙率も 28% で小さい方である。土の部分がやゝ多く、堆積岩からの流出物

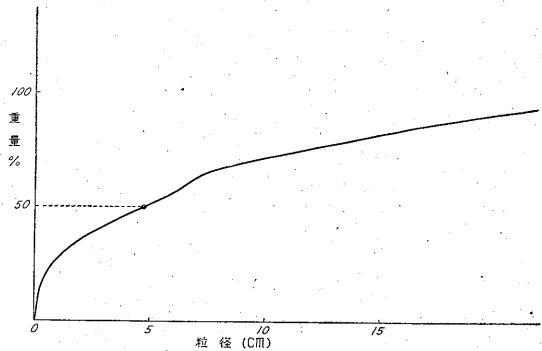
第 8 図 六蔵川(秋町)測水所付近河床礫篩分分析

といった特徴を示しているようである。

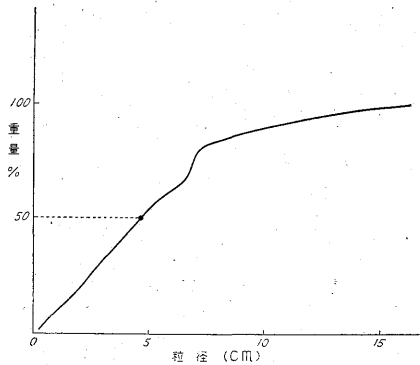
第9図 尾上郷川測水所付近河床礫篩分分析

第9図は尾上郷川測水所における計測であって、これは粒径 7.5cm くらいまでの粒子はほとんど同じ増加であって一直線を示している。7.5cm 付近に不連続があることがわかる。おゝむねよく淘汰された傾向を示している。そして空隙率が 12% とはいふに信じられない値であるが、掘さくの時も角礫がお互いにピッタリはりついたように重なり、なかなか掘り起こしに困難を感じたくらいであるから不思議ではない。粒径中央値 Md $\phi$  は 4.6cm である。この加算曲線は一度堆積したものがふたゝび解体されて流積した場合の組成をよく示しているものと考えることができる。第10図は庄川本流岩瀬釣橋下で計測したものである。上流に土壌の発達した地域が多いため、土の部分が多く 2.5cm までの粒径のものが 80% 以上を占めている。そして 7.5cm 付近にやはり不連続な所がある。粒径中央値 Md $\phi$  も 1.1cm と非常に小さくなっている。この計測結果は堆砂量計算の場合、大いに有用であると思うが、いまは各河川の掃流力を示す指標として考えてみたのである。

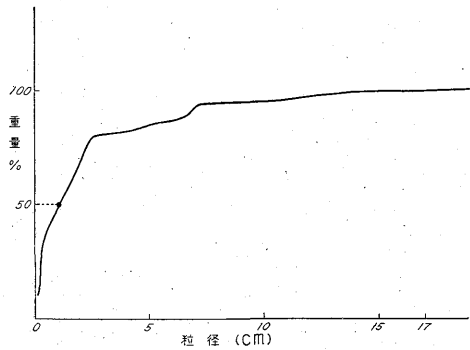
第10図 庄川本流岩瀬地点河床礫篩分分析
