地質調査所特別報告 第4号

# 新潟地震予察報告

地質調査所

昭和41年10月

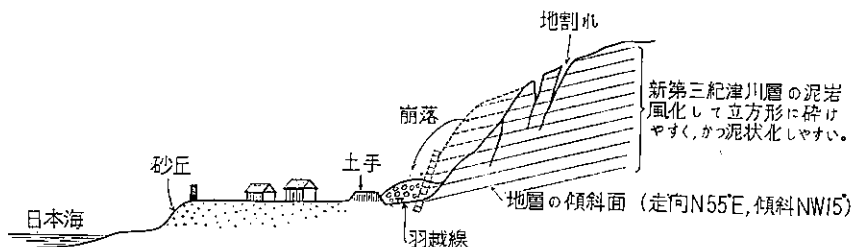
第6図 羽越線勝木駅北側 八幡山隧道北口に生じた崖崩れの見取図(隧道北口より北方を望む)

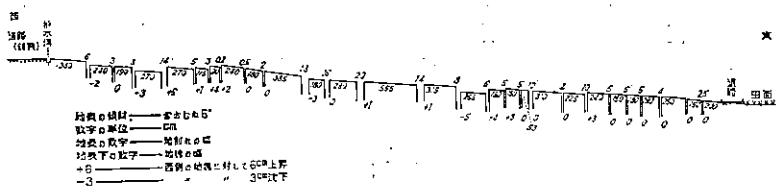
第 8 図 新潟県岩船郡神林村塩谷における地盤変動

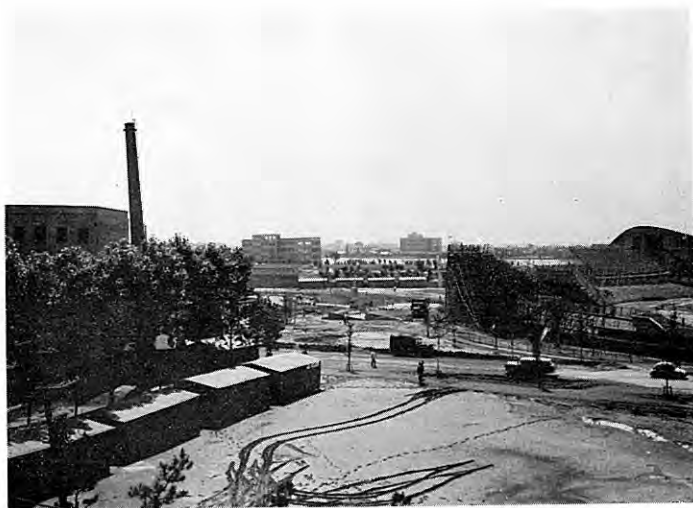
競技場側の白山公園内では、局部的隆起沈降が著しく、県営グラウンドのスタンドは不同沈下によつて内側に傾き、噴水池は $S40^{\circ}W$ に約 $2^{\circ}$ 傾斜している。地割れも各所に形成されており、県営グラウンドにはスタンドの不同沈下に伴つてこれに平行な半円形の地割れがみられる（図版2, 3）。また砂の噴出も著しい（図版4）。

図版 2    県庁から信濃川方向を望む  
スタンドは不同沈下して内側に傾斜し、煙突や信濃川沿岸部のビルディングも傾斜している。スタンドの不同沈下に伴って、グラウンドに弧状の地割れが生じている。この付近は噴砂も著しく、右下には噴砂孔がみられる。

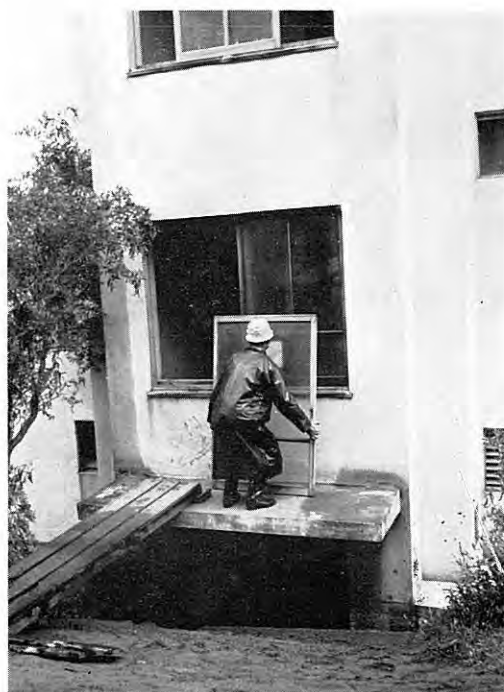
この区域には川岸町の県営アパートを除いては鉄筋建築物が比較的少なく木造家屋が多い。県営アパートは8棟が1団をなしているが、1棟は完全に倒れ、他はすべて3~20°傾斜し、0.5~2m沈下している(図版6,7)。倒れの方向は、完全に倒れたものを含めて4棟が南方(信濃川側)に、他の4棟が北方に傾いている。しかし、建築物そのものはいずれも破損していない。この区域の他の建築物も不同沈下や地割れによつて傾倒したり撓んだりしているものが多い(図版8,9)。

図版 7    1 m 以上沈下した川岸町の県営アパート  
南側（手前）に少し傾いている。

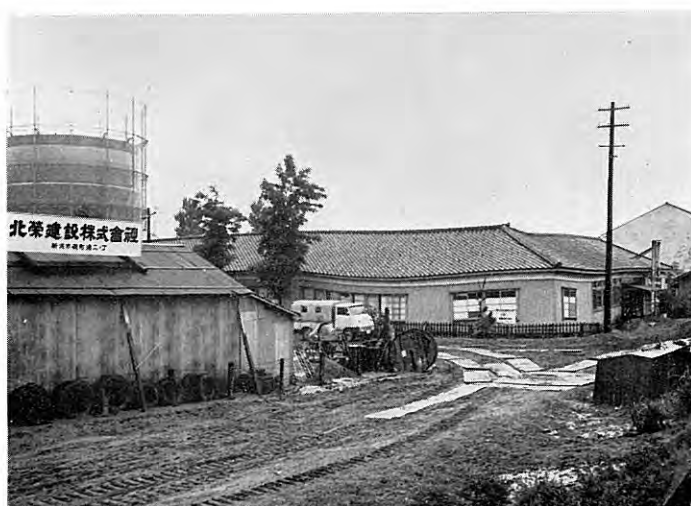
図版 8    信濃川北西岸地城礎町通りの木造家屋の不同沈下  
道路は噴出した砂で覆われている。

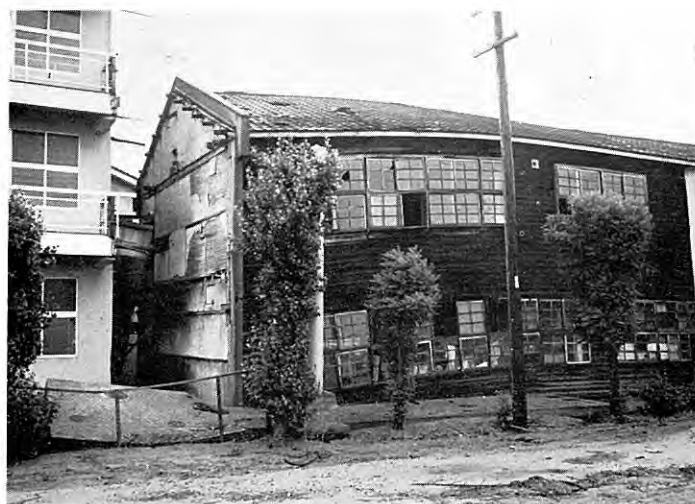
図版 9    不同沈下で扭曲した木造家屋  
左下の下水槽が浮き上がっている。  
(信濃川北西岸地域) (図版 14 参照)

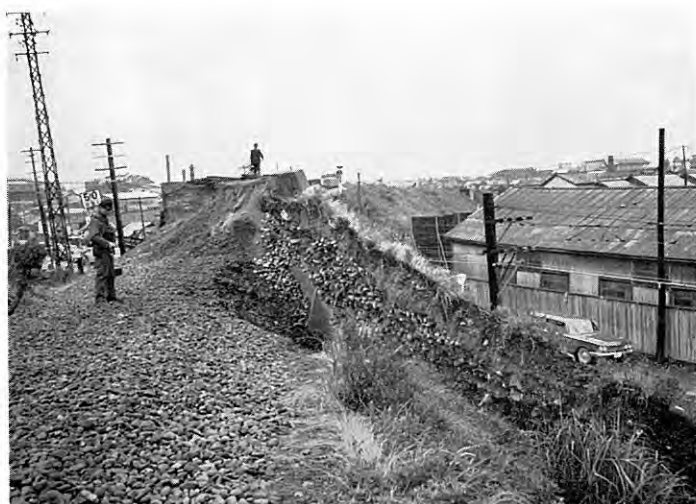
国道18号線にかけられた越後線の陸橋付近では、鉄道の盛土が沈下すると同時にE-W~ENE-WSW方向の亀裂を伴つて崩壊し、線路の路盤は2m以上下つている(図版10,11)。この付近では家屋の破壊も著しい(図版12)。この陸橋南側の広場ではENE-WSW方向に延びた局部的沈降部があり、その縁辺部には図版13に示すようなENE方向の地割れ群を伴っている。

図版 10    越後線盛土路盤の地割れと崩壊路盤  
2 m 以上下がっている。  
(関屋・白山両駅のはほぼ中間、国道 18 号線陸橋の東側近く)

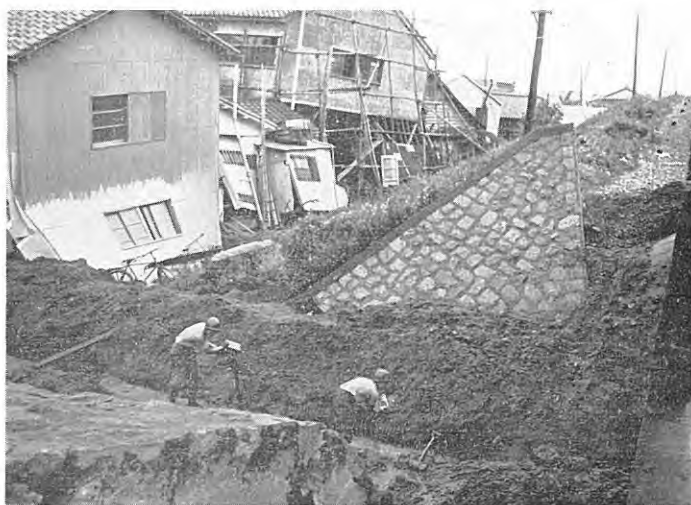
図版 12    図版 11 と同地点擁壁の傾倒と盛土ぞいの破壊された家屋

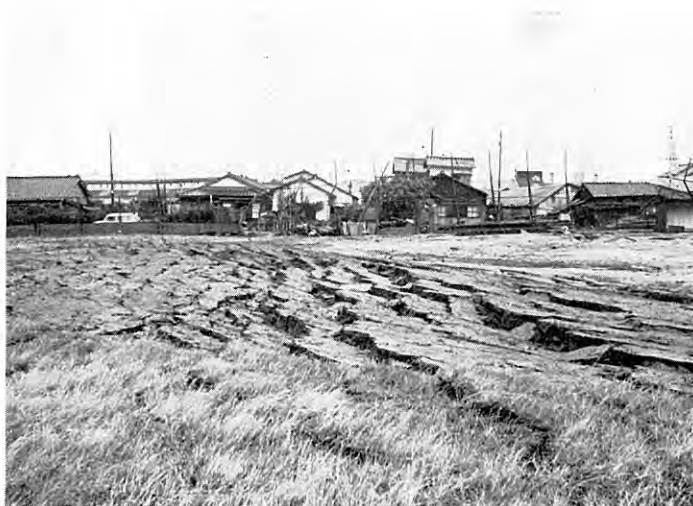
図版 13 越後線白山駅西方約 750 m 付近の同線南側広場の局部的沈降部と地割れ群 (N 6~7° E で鉄道に平行)  
沈降部では砂を噴出している。地割れの落ちの側が沈降側と反対になっていること、家屋や塀もわずかながら傾いていることに注意。

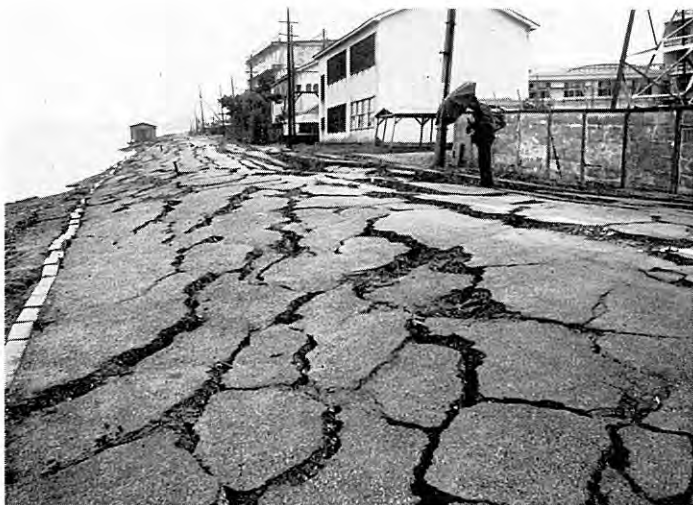
図版 15 信濃川北岸の地割れ  
河道に向かって傾斜沈下すると同時に押し出している。噴出した砂はみられない。  
(越後線信濃川鉄橋西方, 図版 14 参照)

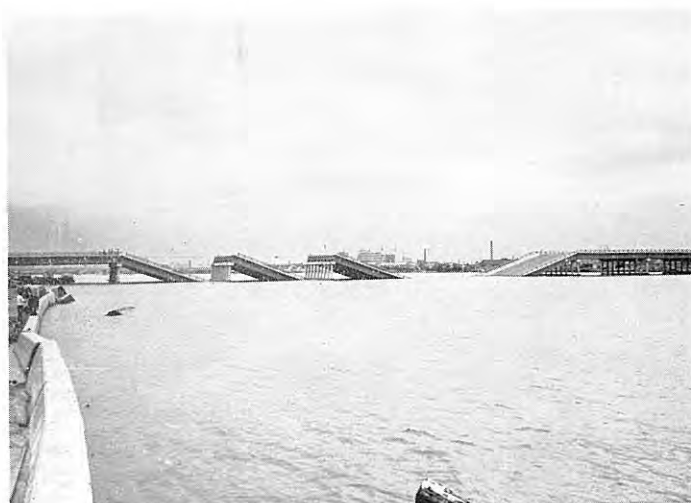
昭和大橋は落ち、北側の盛土部は、顕著な地割れを生じ、擁壁は両側に開き、大破している(図版19~23)。

図版 20    昭和大橋  
手前の堤防（信濃川の北岸）が押し出しを伴って破壊されている。  
（図版 19 参照）

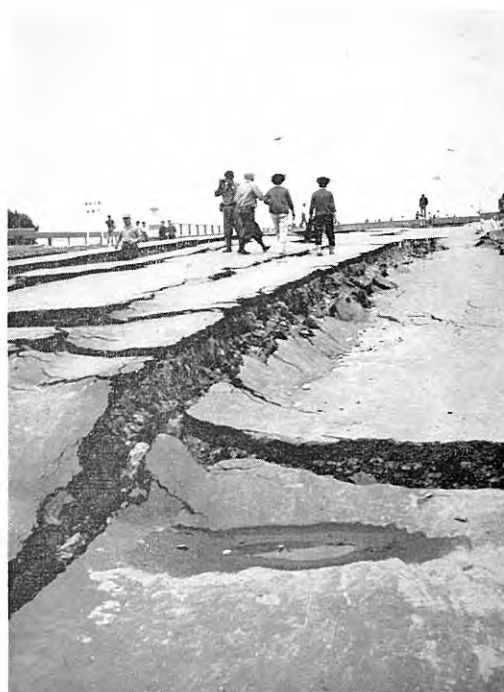
図版 21    昭和大橋北岸とりつけ部の盛土の地割れ  
地割れの落差は約 60 cm。（図版 19 参照）

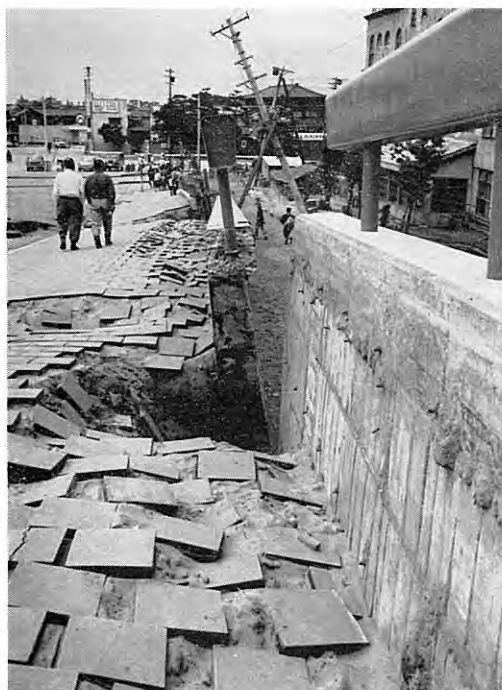
図版 22      昭和大橋北岸とりつけ部の盛土擁壁の破壊

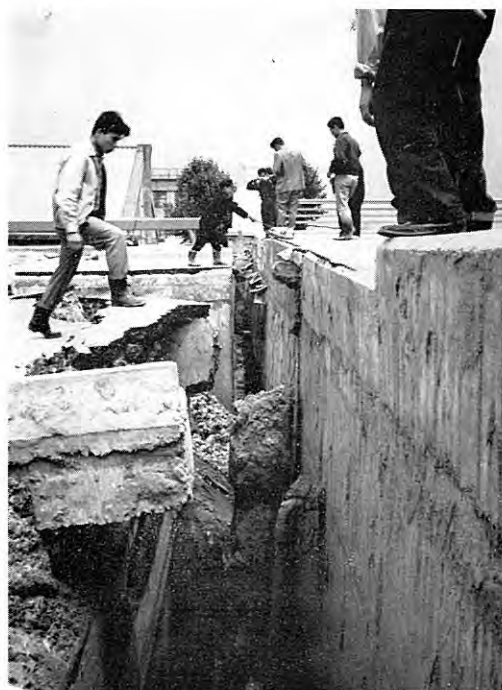
図版 23      昭和大橋北端のとりつけ部の分離  
両者は 60 cm 開き、盛土の部分が 50 cm 前後下がっている。(図版 19 参照)

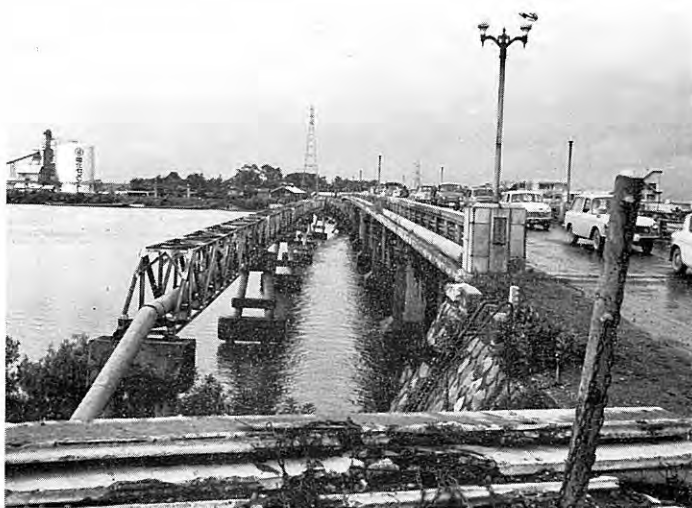
帝石橋の北側にほとんど接して敷設された天然ガス輸送パイプ橋はその中央部あたりが帝石橋側に倒れて破損している(図版25)。

図版 25    帝石橋と並走している天然ガス輸送管の脚の倒壊

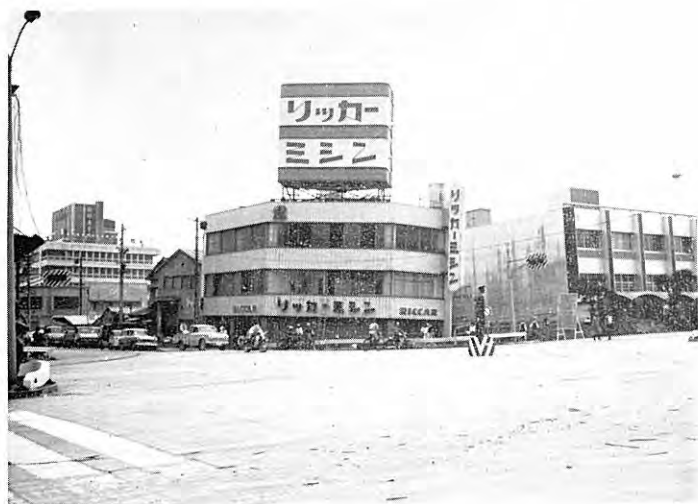
図版 26    駅前のビルディングの沈下傾倒

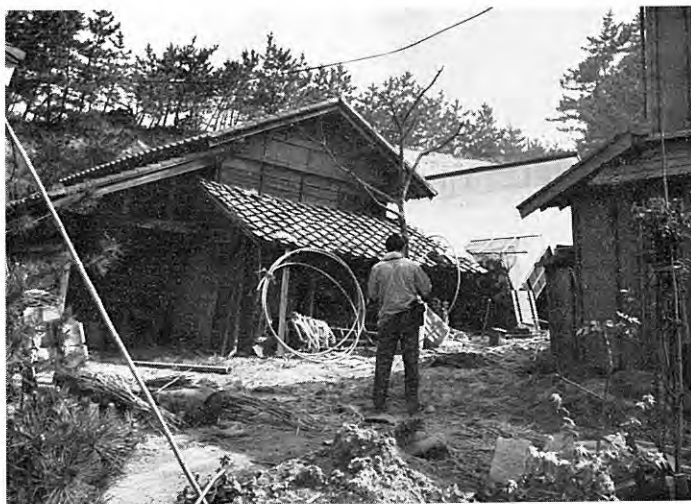
坂井輪中学校西方部落では、背後の砂丘からの砂の押し出しが著しく、土蔵の 1 つは約 50° 傾き、2 m 以上砂中にめりこんでおり、人家も床が砂に埋もれ破壊されている（図版 31）。その家の人の話では、地震開始後間もなく細粒砂からなる地盤は約 80 cm 盛り上がつて緩く波打ち、土蔵は傾きながら沈下した。また、家の内外では地下水と砂を噴き出し、床はその砂で埋もれ破壊されたという。NW-SE 方向（砂丘の延びの方向にほぼ直角）に長いある家では、家の後半部（砂丘側）は砂の押し出しによつて脚部を払われて柱は後方に倒れ、家の前半部は押し出した砂のたまりとなつて柱は前方に傾き、全体として、柱の下方を束ねたような異様な状態を呈している（図版 32）。

図版 31    内野街道砂丘の縁辺部で不同沈下により倒れた土蔵

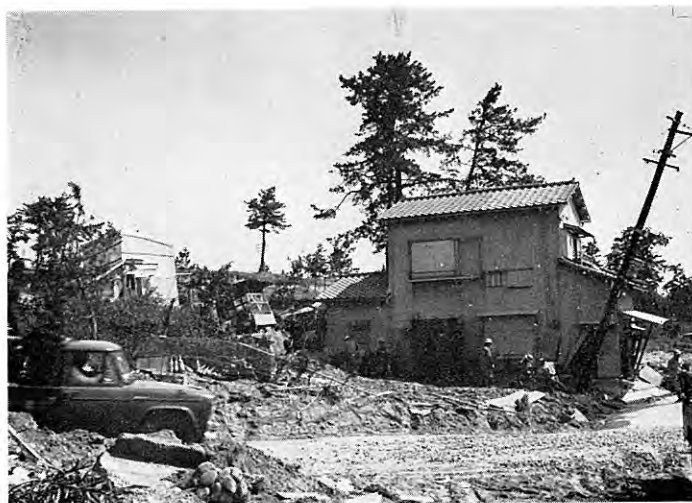
図版 35    図版 34 の右側の部分  
押し出し（地すべり）前縁の部分  
前の家は建物の部分だけ土台をはなれて前に押し出され、後の家は脚部をすくわれて後方に傾く。

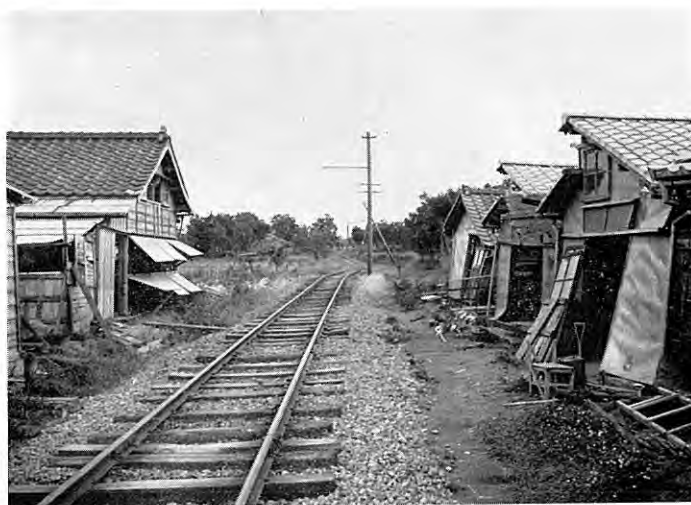
図版 38    黒崎村旧信濃川河道内の鉄道（新潟電鉄）と民家の破壊  
鉄路は彎曲し、鉄道盛り土は崩壊沈下している。（写真中央部）

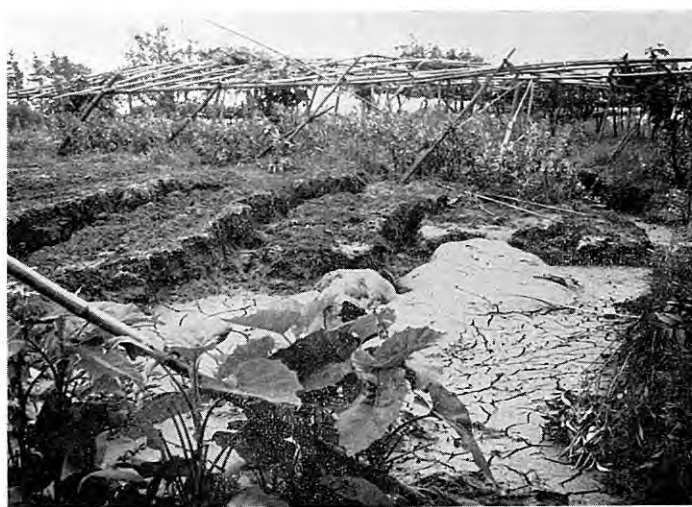
図版 39    黒崎村普久の畑中の地割れ群（ほぼN-S）  
地割れは砂泥の噴出で埋められている。

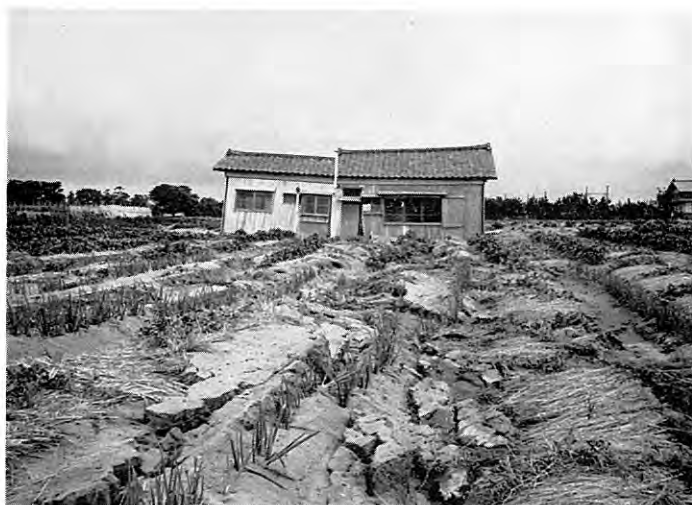
N—S 性の地割れは、調査範囲内では、善久部落付近でもつとも著しく、同部落の全戸数約 90 戸のうち 9 戸は地割れによつてほとんど全壊し、70 戸前後は傾いたといわれる。地割れが家屋内を通るときは床がひき裂かれて崩壊し、畑地を通るときは落差 (1 m 以下) を伴う多数の地割れによつて崩壊すると同時に、これに伴つて噴出した多量の地下水や砂泥のため大きな被害を受けている (図版 41~43)。地割れから噴出した地下水は田地に向かつて流出し、そのため田地ぎわでは一時数 10 cm の水深となつたといわれる。

図版 41      地割れによって、ひきさかれた新築の木造家屋  
噴砂を伴う地割れ群がほぼN-Sに走る。

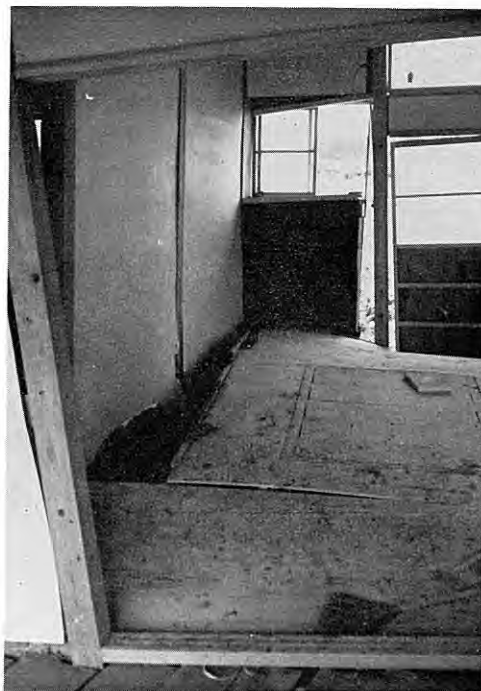
図版 42    図版 41 の内部  
砂の盛り上がりで破壊された床板

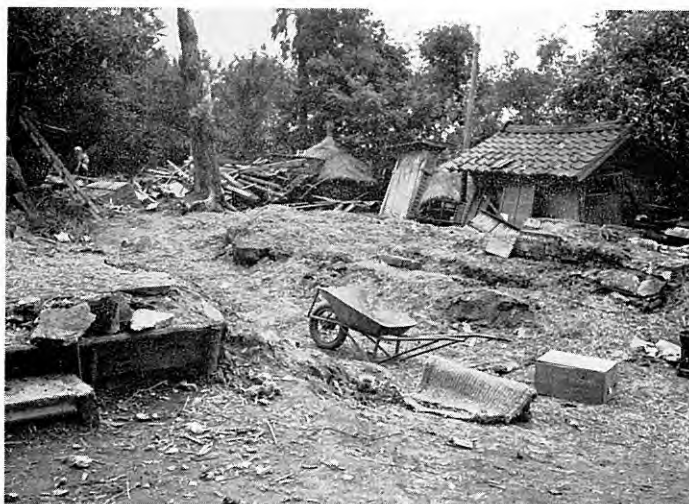
図版 43    地割れによって完全に倒壊した家屋の土台  
地割れの幅約 3m。手押し車の付近が地割れのほぼ中心。  
(黒崎村善久, 松田氏宅)

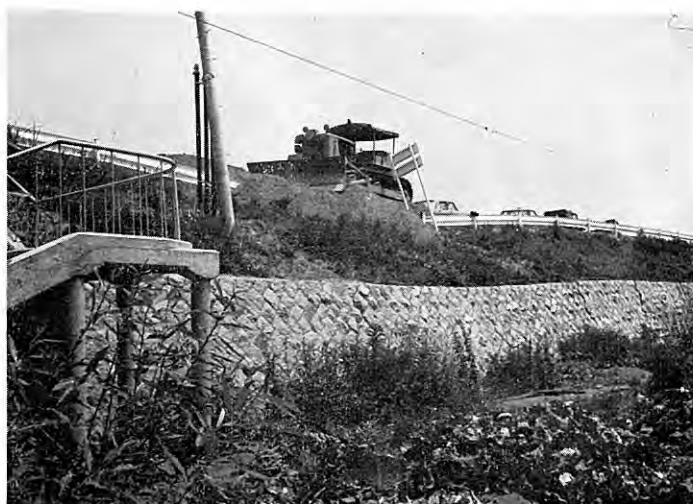
大野大橋南たもとの国道18号線の盛土の部分も顕著な地割れと陥没によつて大きな被害をうけたが、6月18日の通過時には路面はすでに応急修理が完了されており、盛土のへのうねりと擁壁の亀裂とが残されているのみであつた（図版 51）。

図版 51    大野大橋南側盛土のうねりと擁壁の亀裂  
（白根市中ノロ川南岸）

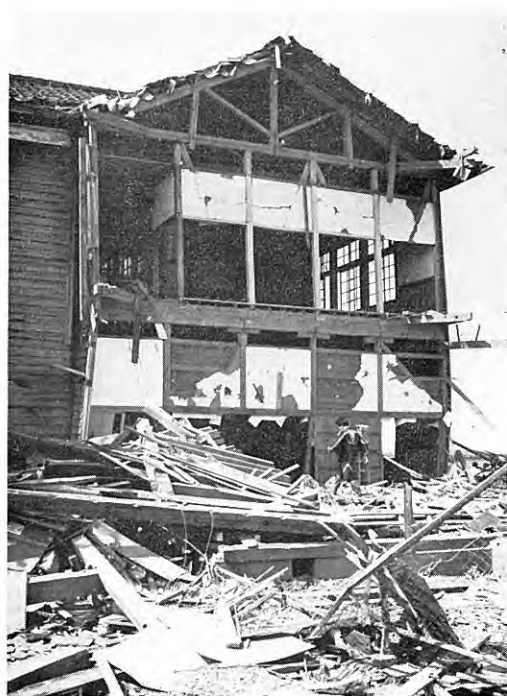
図版 52    鶴岡市京田幼稚園校舎の倒壊  
(鶴岡市災害対策本部提供)

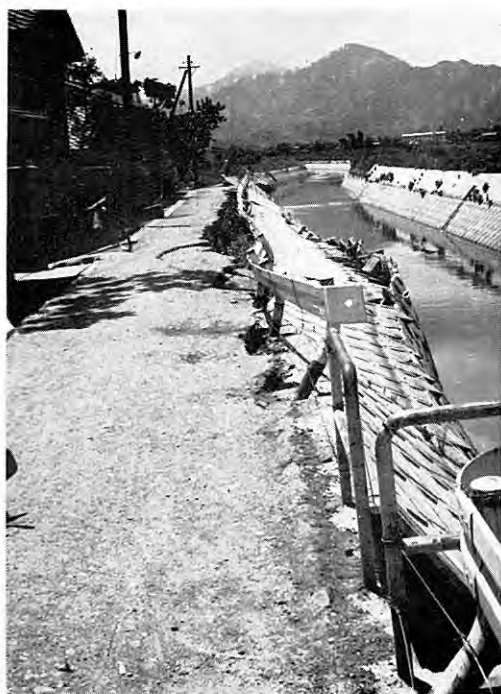
図版 56    鶴岡市内青竜寺川の岸壁破損  
(鶴岡市災害対策本部提供)

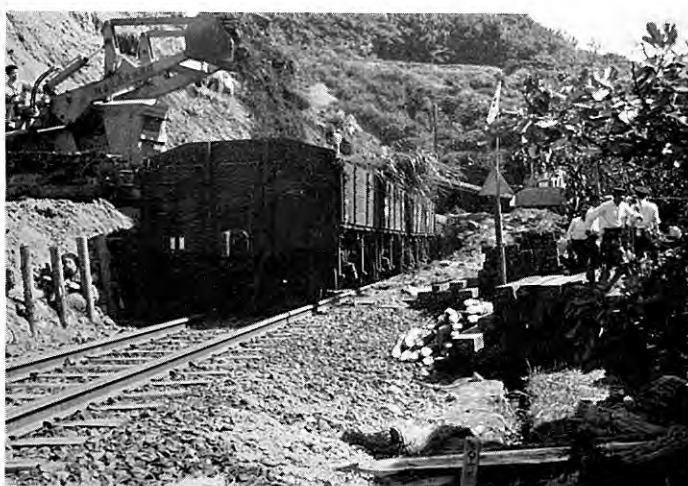
6月16日の地震によって、上記の泥岩からなる崖に、鉄道線にほぼ平行な2~3条の亀裂が生じ、その後の降雨のために泥岩とくに亀裂ぎわのものが粘土化し、日時の経過とともに、泥岩層はじわじわとした

図版 57    羽越線勝木駅北方八幡山隧道北口の崖崩れ (1)  
北側から八幡山隧道を望む。(鈴木泰輔撮影)

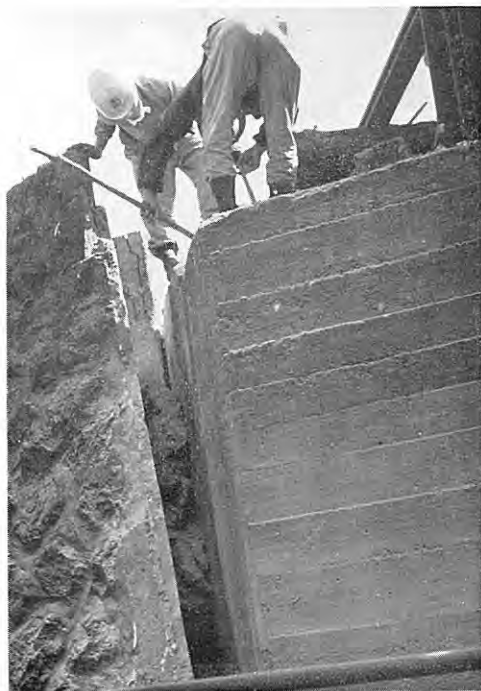
なお、この崖崩れ箇所の北方約50mの小鉄橋の橋げたが若干破損したほか、付近の土蔵の壁に相当亀裂を生じた（図版59, 60）。

図版 59    羽越線勝木駅北方  
約 400 m の小鉄橋橋脚  
破損  
(鈴木泰輔撮影)

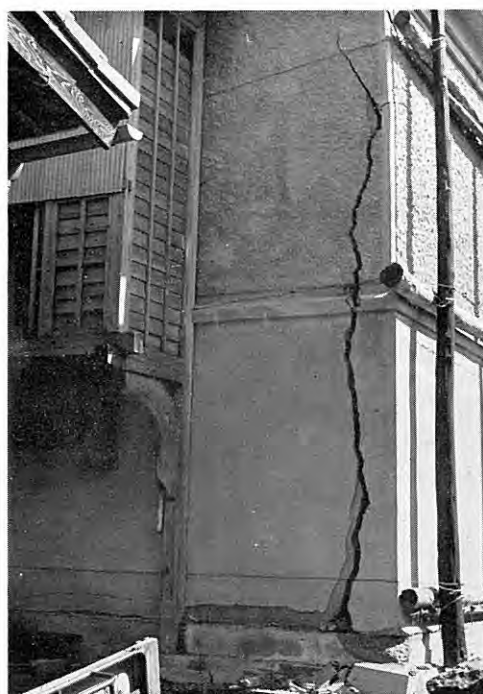
図版 60 羽越線勝木駅北方八幡山隧道北口付近の土蔵に生じた亀裂  
(鈴木泰輔撮影)

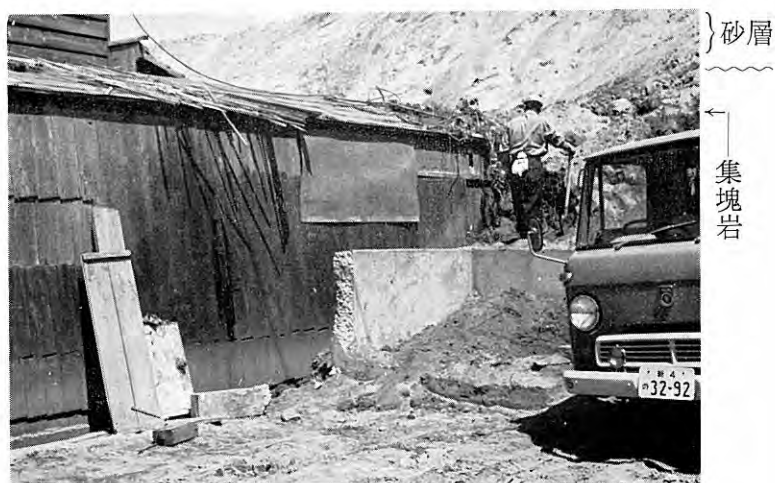
府屋（新潟県岩船郡山北村）は上記勝木の北方約3kmにある海岸沿いの部落で、海岸線にほぼ平行な舗装道路東側の人家の中には、地震によって生じた背後の崖崩れのために、半ば埋没したものがある。この崖は高さ10m内外の低いもので、その下半部は新第三紀層の最下部に近い安山岩質の集塊岩層（岩船層の一員）で、その上にさらさらしたごく新しい時代の砂層（砂丘砂？）が、わずかに海岸に向かって傾いてのつている。崩落したのはこの砂層で、激震とほとんど同時に、岩盤との境界面に沿って崩れ落ちたものである（図版61）。なお府屋の街の中を縦走している国道7号線上に若干亀裂を生じた（図版62）。

図版 61 新潟県岩船郡山北村府屋  
(新潟・山形県境付近) の災害  
津川層中の集塊岩層上に重なるさらさらした新期砂層(砂丘堆積物?)  
が崩落し、崖下の民家を半埋没している。(鈴木泰輔撮影)

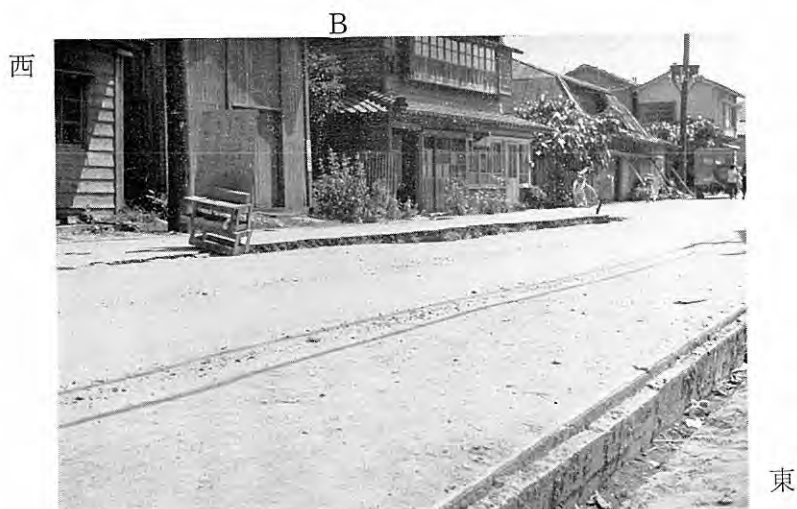
図版 62 府屋の街中を貫走している国道7号線（アスファルト舗装）上に生じた亀裂。  
手前の排水溝も25 cmほど上下にくいちがいを生じている。  
（鈴木泰輔撮影）

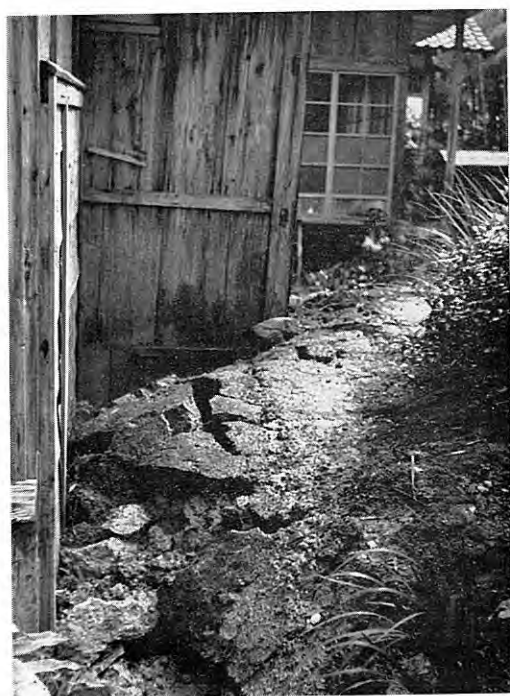
図版 63 村上市日下の崖崩れ  
（村上市災害対策本部提供）

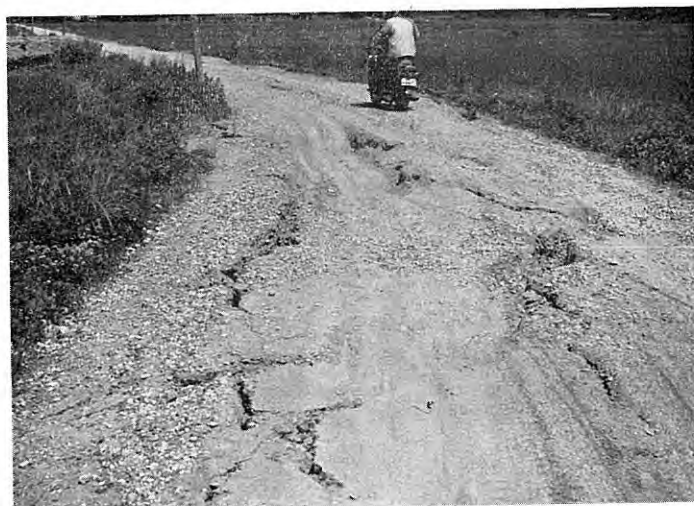
図版 67    村上市四日市・西興屋間における道路面の地割れ  
(村上市災害対策本部提供)

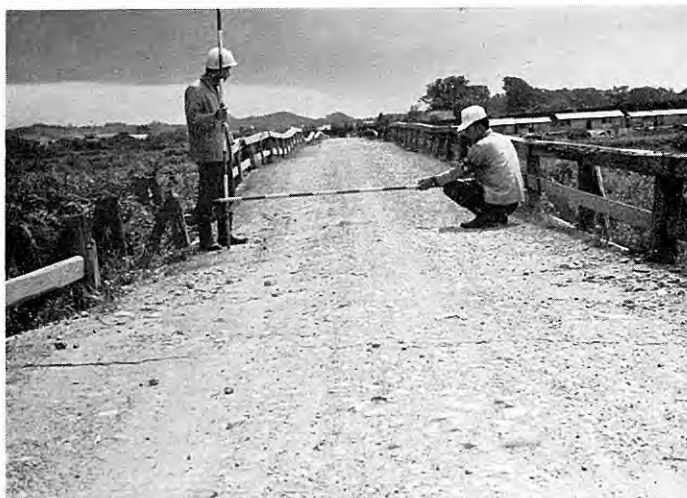
図版 68    村上市滝ノ前・瀬波間の橋梁（羽下ヶ滝橋）の破損（6月23日倒壊）  
（村上市災害対策本部提供）

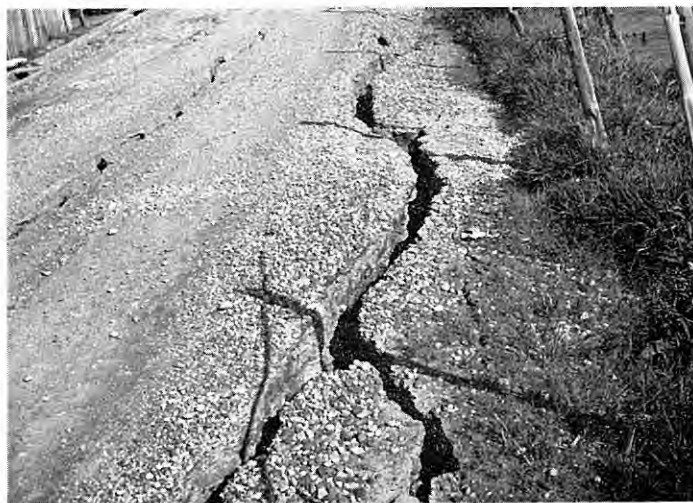
図版 71    村上市瀬波における道路面の地割れ  
(村上市災害対策本部提供)

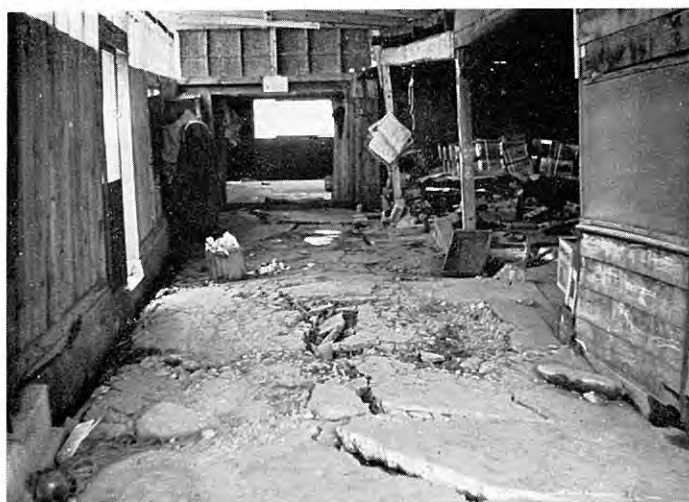
図版 72    村上市岩船市街の工場内の床上に生じた亀裂  
(村上市災害対策本部提供)

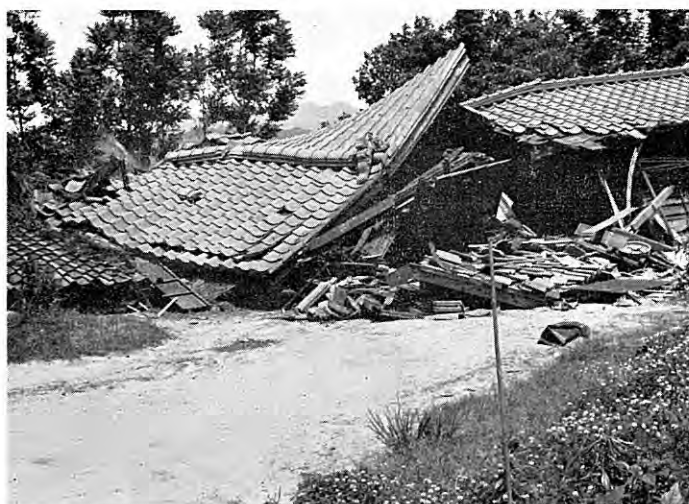
図版 74    村上市八日市における家屋の倒壊 (1)  
(村上市災害対策本部提供)

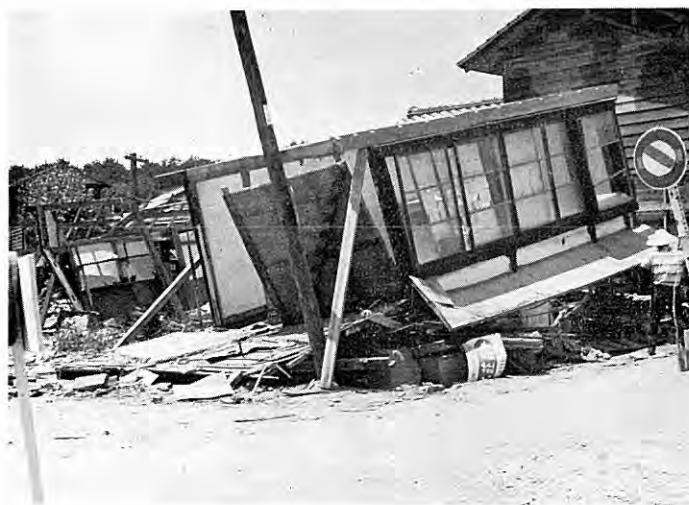
図版 75    村上市八日市における家屋の倒壊 (2)  
(村上市災害対策本部提供)

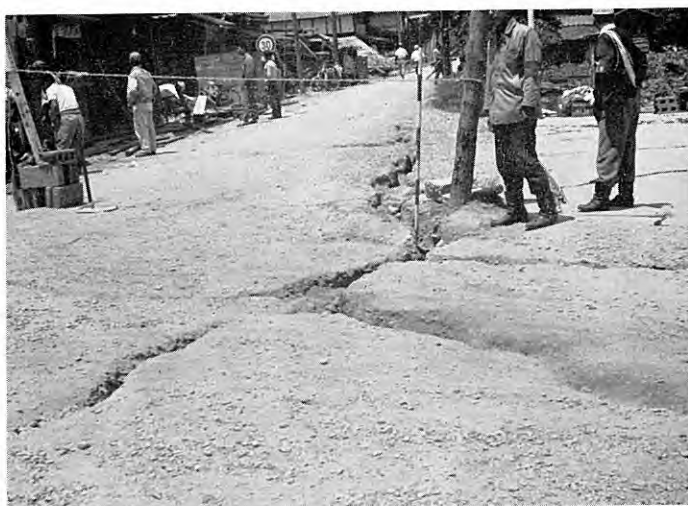
図版 76      村上市八日市の道路面に生じた地割れ  
（村上市災害対策本部提供）

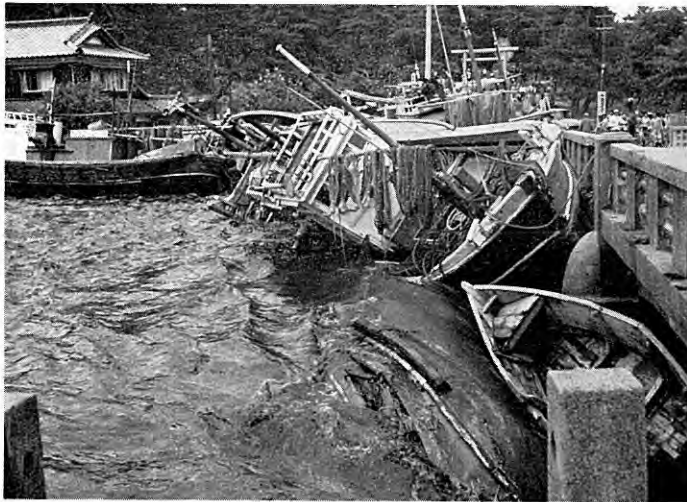
他方、激震がおけるとともに、海岸一帯に高さおよそ4mの津波が襲来し、そのため岩船港や瀬波港に繫留中の漁船がほとんどすべて陸岸に打ちつけられて大破（5～20トン級14隻、5トン未満14隻）した。とくに岩船港では20トン級の漁船が岩船・三日市間を結ぶ明神橋に折重なって打ちつけられ、橋梁を破損したほか石川をもせきとめ、そのため付近一帯は床上まで浸水するところとなった（図版78）。

図版 78    村上市岩船・三日市間の橋梁（明神橋）下における津波の災害  
津波によって上流に押しあげられた漁船。このため下流の濁水が堤防をこえて市街に浸入した。（村上市災害対策本部提供）

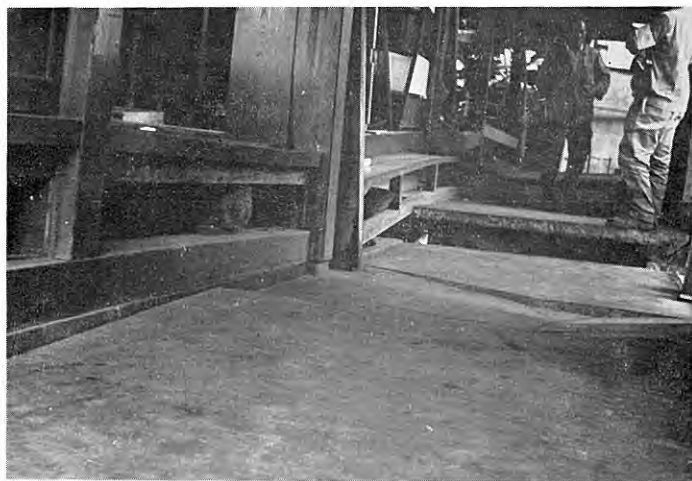
図版 83    新潟県岩船郡神林村塩谷部落 (4)  
民家の内部。外見無被害のようにみえる家屋も、一歩内部に入れば破  
損がはなはだしい。床下に地割れが大小4条生じている。

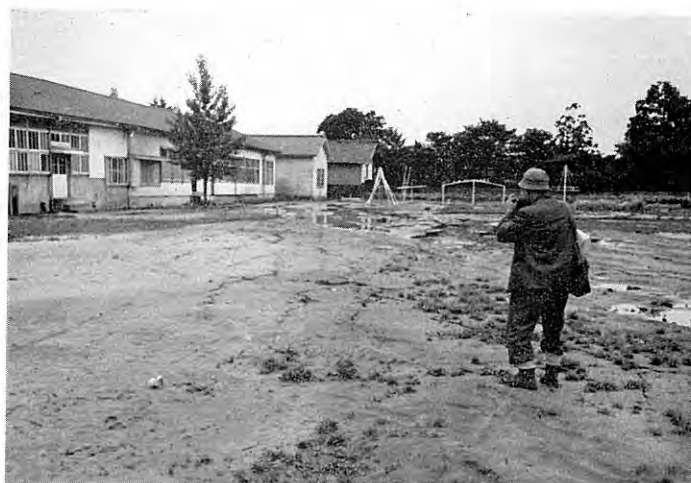
この区域でもっとも被害が大きいとみなされるものは大出小学校（改築したばかり）とこれに隣接している醤油工場である。これらの建物（木造）は倒壊こそしなかったが、多数の亀裂が生じているほか、不同沈下によって諸方向に傾き、ほとんど使用にたえないほど破損している。大出小学校の教諭の語るところによれば、激震とほとんど同時に校庭に多数の地割れが生じ、時をうつさずこれらの地割れから泥水が噴出したとのことである。筆者らが調査した6月22日でも、校庭の亀裂はまだそのまま残っており、その方向はほぼN80°Eである。同様の地割れは校舎の床下にも多数生じており、校舎の破損は主としてこの地割れによるものと思われる（図版84, 85）。

図版 84    新潟県北蒲原郡中条町 (1)  
大田小学校校庭に生じた地割れ。  
校庭の北西部は若干沈下して排水不良となり、調査当時 (39.6.22)  
水溜りが生じていた。(鈴木泰輔撮影)

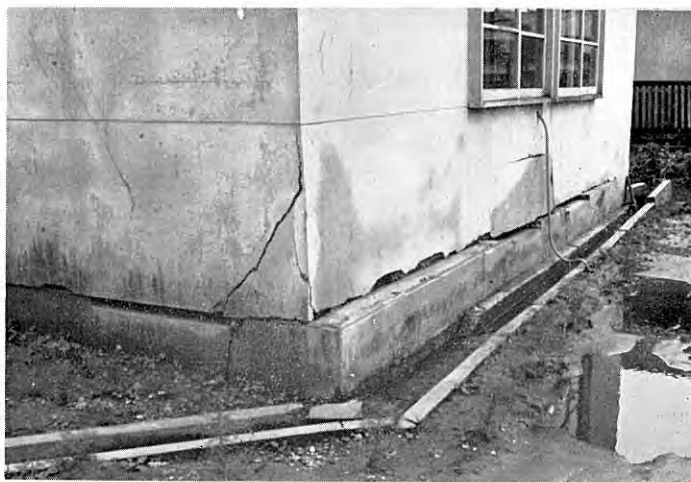
図版 85    新潟県北蒲原郡中条町 (2)  
大田小学校校舎に生じた亀裂  
建物は建築後3年ほどしかたっていないが、基礎から最大30 cmも  
移動している。(鈴木泰輔撮影)

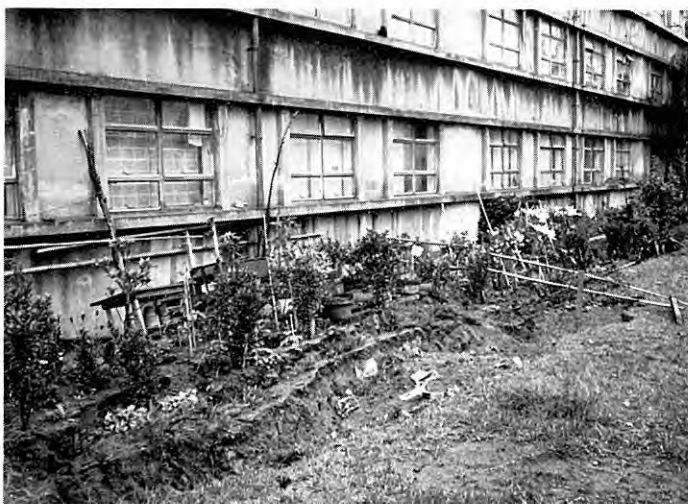
図版 89 沈下した鉄筋建築物周辺の地割れ  
(新潟市川岸町県営アパート)

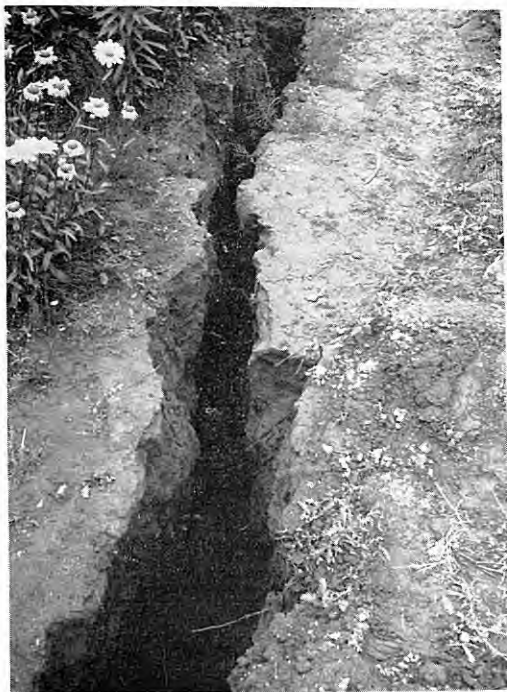
図版 90 地割れ  
幅約 25 cm, E-W 方向, 分離の方向 N 70 W。幅の広い（一般に 3 m 以下）主地割れは N-S であるのに対して, 所により, E-W 方向の幅 25 cm 以下の地割れが 0.5~1 m おきに多数発達する。噴砂を伴っていない。  
（黒崎村善久）

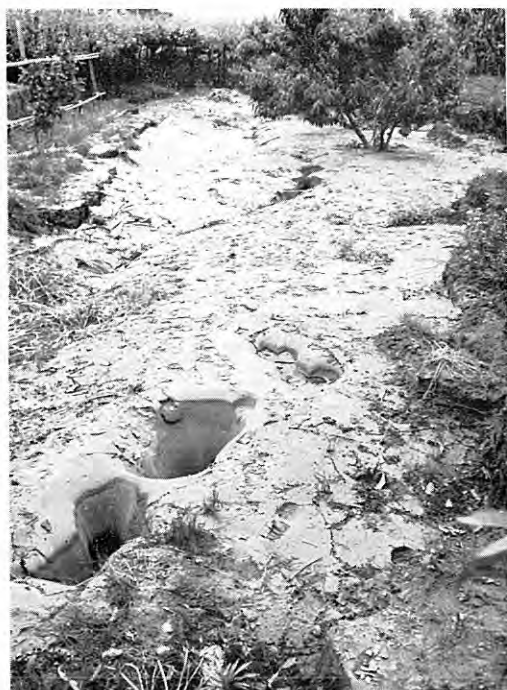
図版 91 幅約 3 m の地割れを埋めた顕著な砂の噴出  
（黒崎村善久）

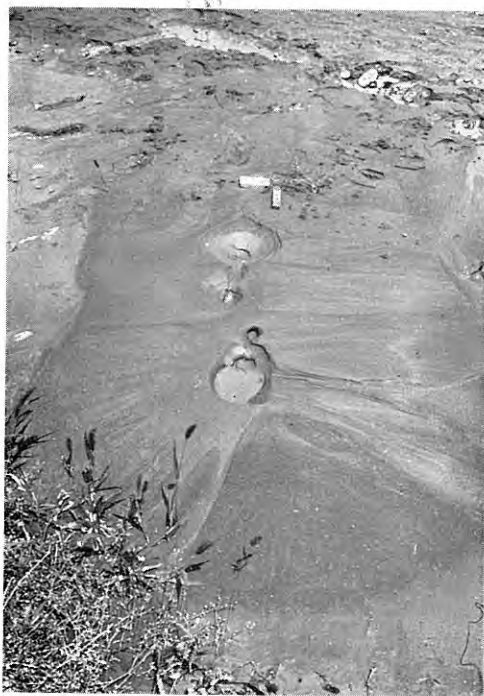
地下水とともに砂泥を噴出した孔すなわち噴砂孔は漏斗状をなし、出口の部分は大きいもので直径 50 cm 程度の円形をなし、地割れにそって線状に排列しているものが多い。噴出した砂は地表上に堆積している場合は、高さ 50 cm 以下の偏平な円錐状をなす（図版 92, 93）。

図版 93 噴き出した砂の堆積  
噴出孔はきれいな漏斗状をなす。(白根市大野大橋付近信濃川南岸)

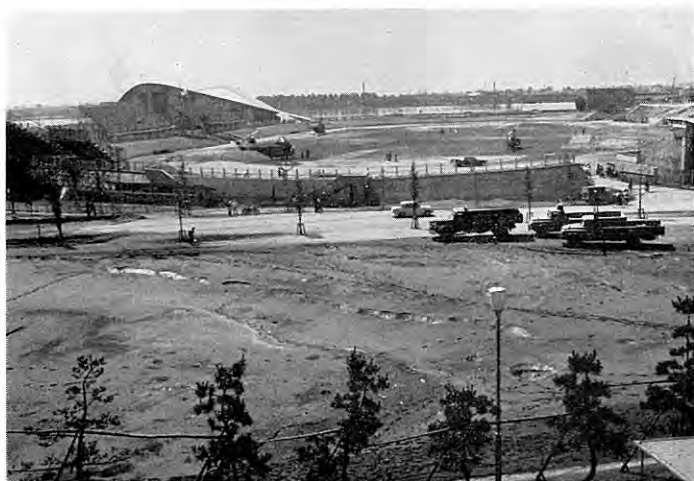
図版 94      ほとんど連結している噴砂孔  
(県庁うら)

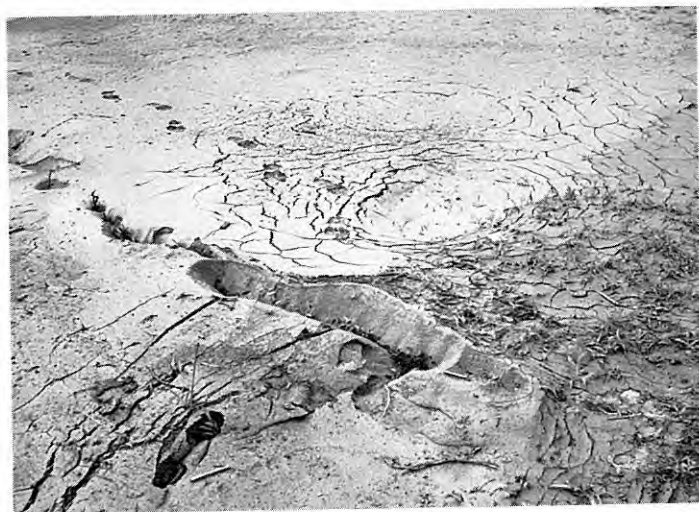
図版 95      泥質のものを相当含む噴出砂泥  
泥質のため日割れが著しい。黒いシミ状のものは泥炭質植物片。  
(黒崎村国道18号線東側旧信濃川河道)
