# 平成 28 年台風 10 号豪雨により北海道十勝地方で発生した大規模洪水および土砂災害（速報）

平成 28 年 8 月 28 ～ 31 日の台風 10 号豪雨によって、北海道十勝地方で発生した大規模洪水・土砂災害の実態ならびに構造物のダメージに関して、10 月 14 ～ 20 日の調査時に現地視察する機会を得た。その被害状況を以下に簡潔に報告する。

NANAYAMA Futoshi, TAKAHASHI Yutaka and SHIGENO Kiyoyuki (2017) Large-scale flooding and landslides in Tokachi region, Hokkaido caused by Typhoon No. 10 in August, 2016 (preliminary)

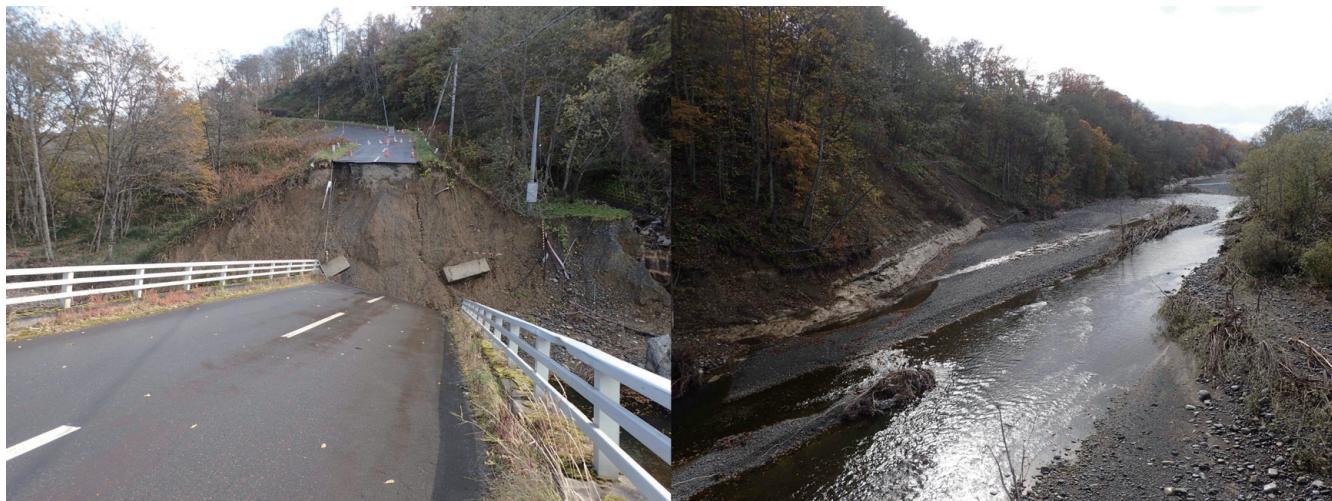
第 1 図 岩内川流域の明星橋橋梁の被災状況。橋梁の上流側（右の写真）では、洪水流による側方侵食により新たな鮮新世最末期～前期更新世の長流枝内層の露頭が河床に出現し、その上方では小規模な斜面崩壊によって中期更新世の光地園礫層が露出した。

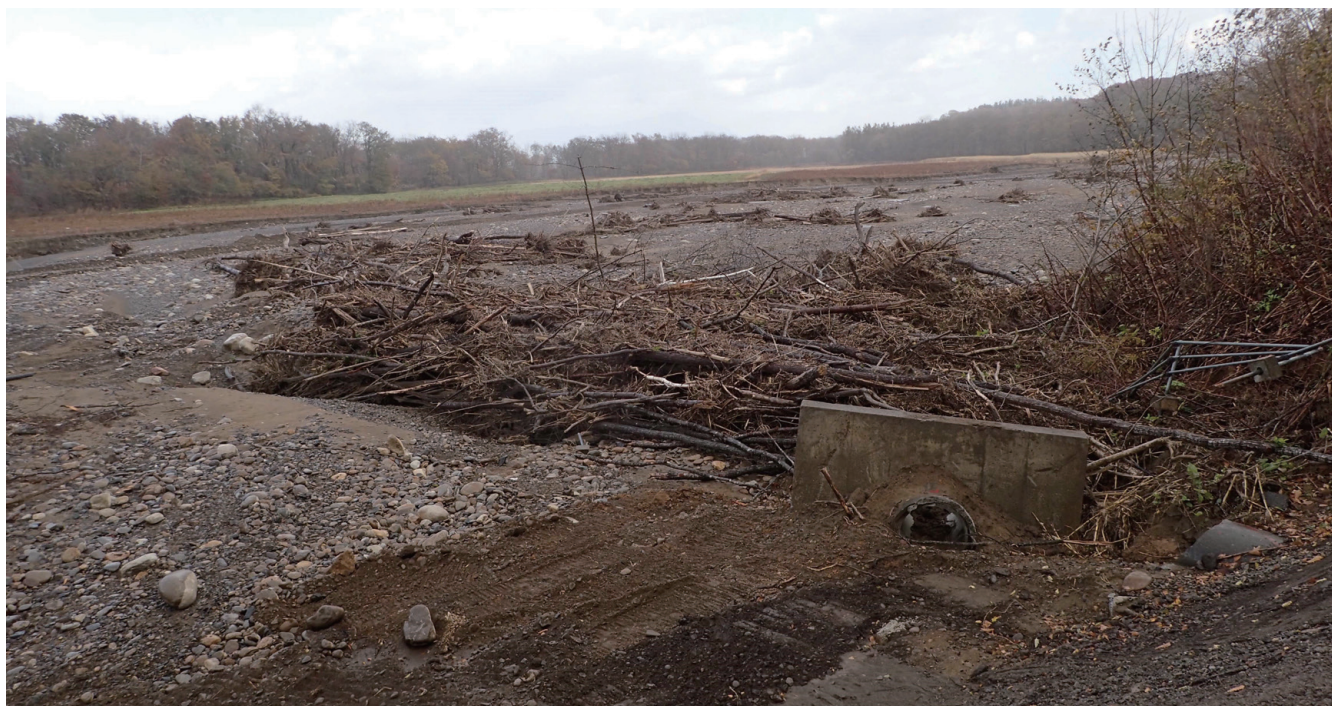
第 2 図 美生川下流域の状況。写真右が下流側、美生川の本流から溢れ出した洪水流が牧草地に氾濫し、上流から流されてきた砂礫や流木がその上面を覆っている。

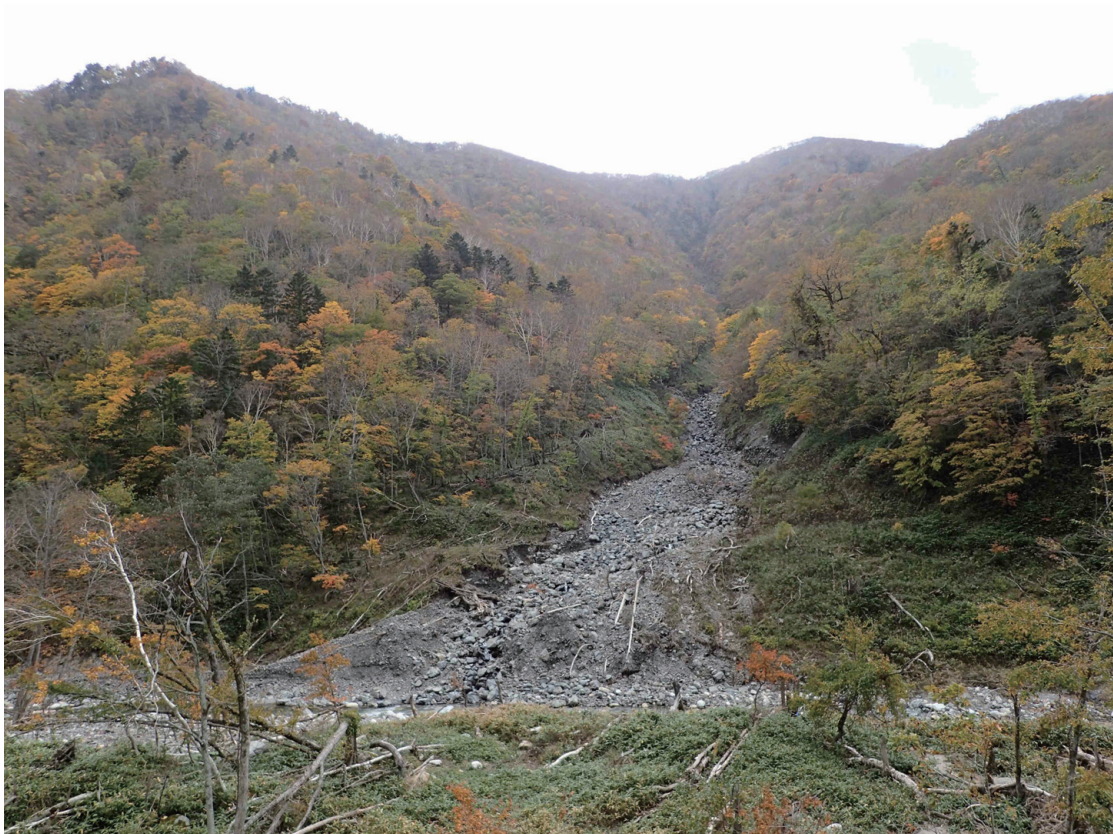
第3図 豊似川<sup>とよに</sup>上流の沢筋で発生した石礫型土石流の産状。崩壊したのはホルンフェルス化した古第三系中の川層群である。土石流によって大規模な倒木が起こったことが読み取れる。

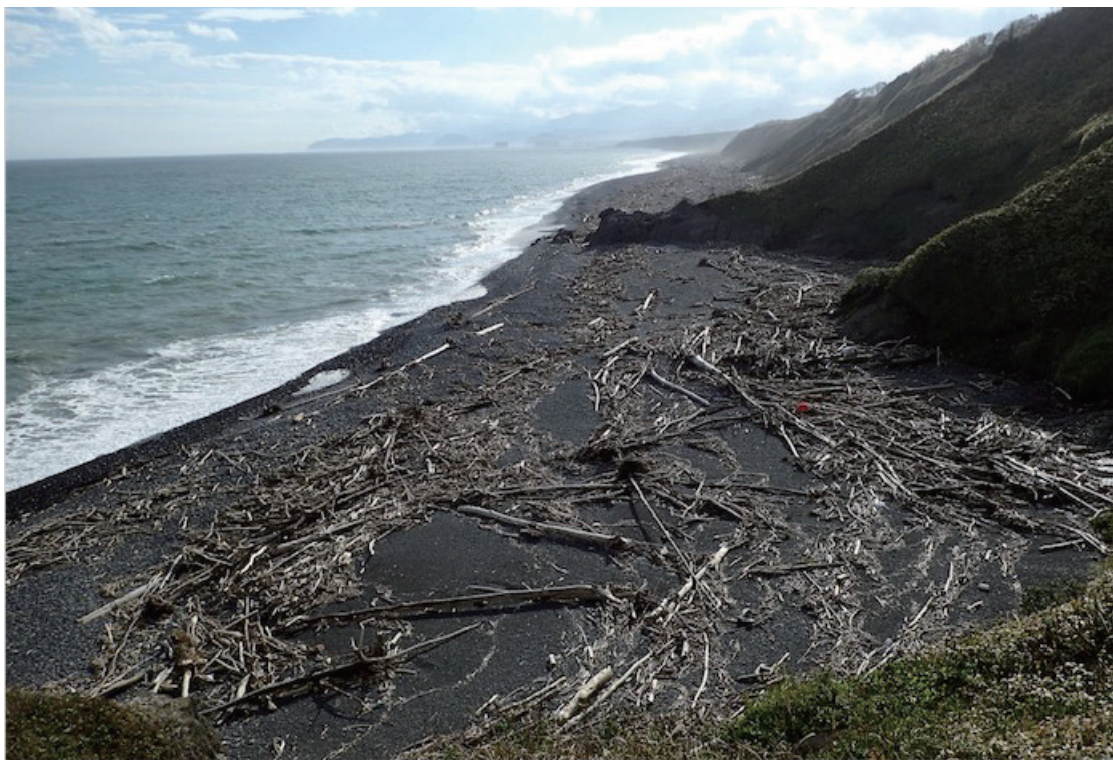
第4図 太平洋に面した野塚海岸<sup>のづか</sup>では、多量の流木が漂着していた。これらの流木の多くは、楽古川<sup>らっこ</sup>や豊似川の流域から流失したものと思われる。遠方に見えているのは日高山脈最南端から襟裳岬にかけての山並み。
