地質調査所特別報告 第4号

# 新潟地震予察報告

地質調査所

昭和41年10月

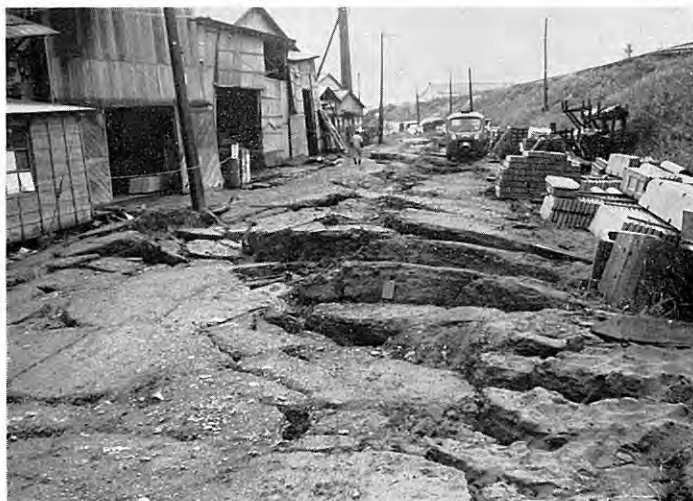
図版 17 越後線に平行な道路の地割れ  
道路に直角な方向（信濃川の方）の地割れと道路方向の地割れとが発達する。  
（図版 16 の左手の道路に連続する）

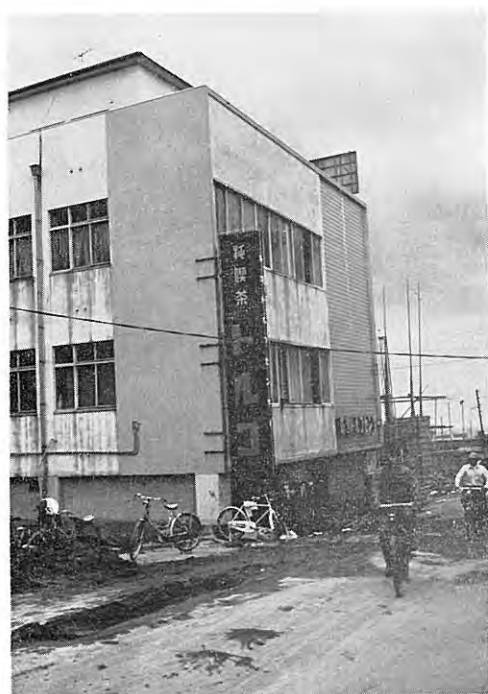
図版 27    駅前ビルディングの沈下傾倒

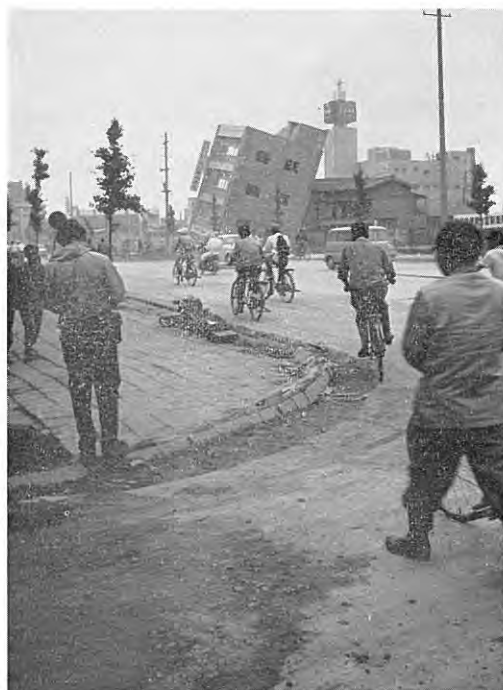
図版 28    駅前ビルディングの沈下傾倒（約18°）  
歩道の縁の部分まくれ上がっている。

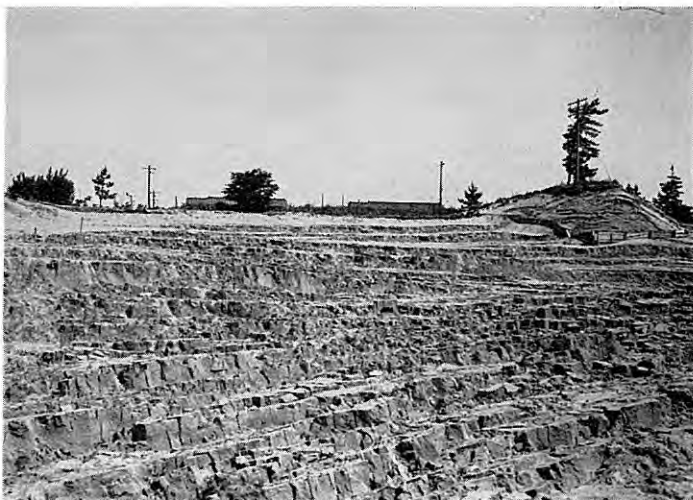
図版 33    砂丘縁辺部の階段状押し出し(地すべり)  
1段の高さは一般に 30~100 cm (越後線赤尾駅の東北東約 1 km, 内野街道北側, 第 3, 4 図参照)

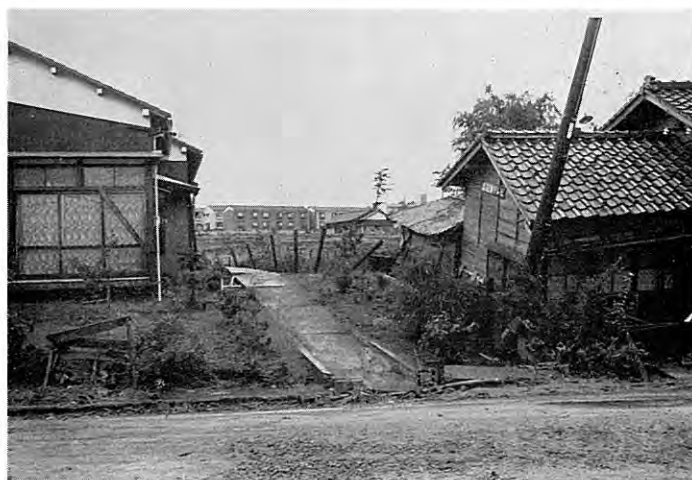
図版 37 砂丘縁辺部の押し出しを伴う波状うねり  
左の家は地震前にくらべて約 2 m 上昇し、右の家は道路側に著しく傾いている。杭の列も上昇によって扇形に開いている。  
(越後線寺尾駅の南東約 2 km)

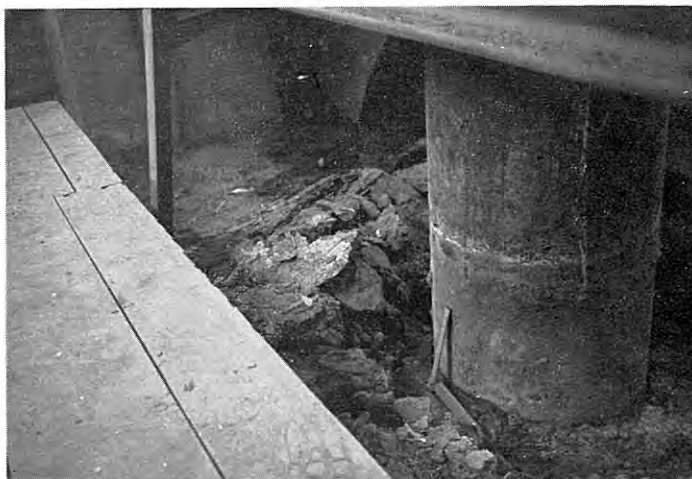
図版 49      通産省地盤沈下大形観測井の抜け上がり（約 30 cm）

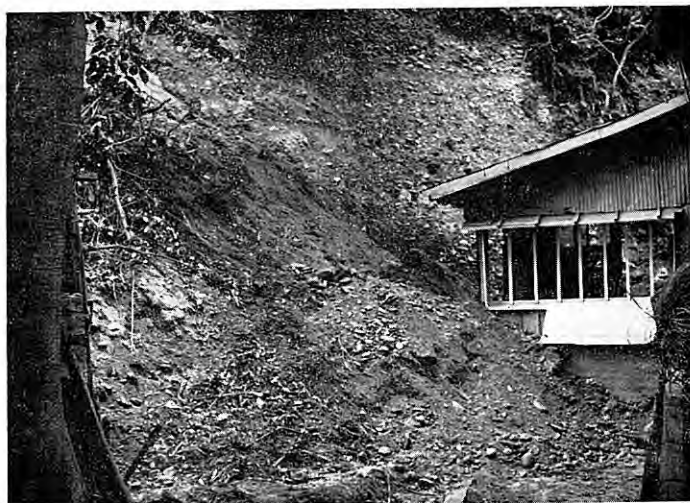
図版 70    村上市滝ノ前の崖崩れ (2)  
(村上市災害対策本部提供)
