地質調査所特別報告 第4号

# 新潟地震予察報告

地質調査所

昭和41年10月

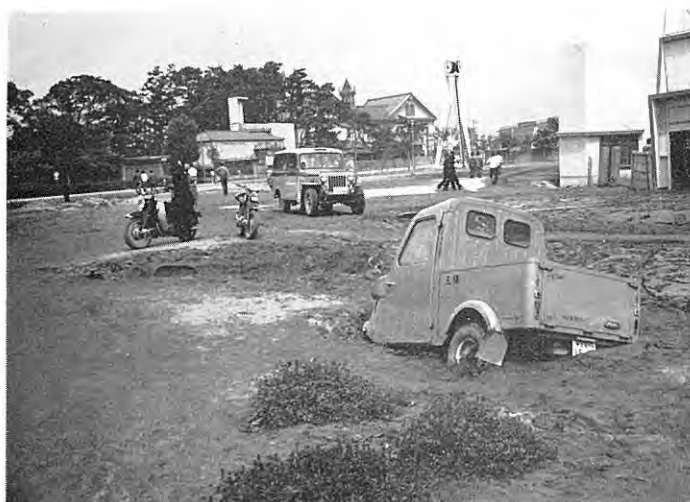
図版 4    白山公園入口付近で噴砂に埋められた三輪車

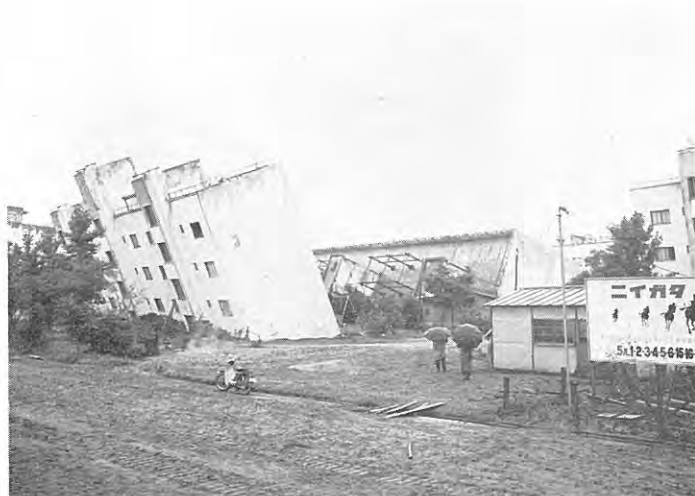
この区域には川岸町の県営アパートを除いては鉄筋建築物が比較的少なく木造家屋が多い。県営アパートは8棟が1団をなしているが、1棟は完全に倒れ、他はすべて3~20°傾斜し、0.5~2m沈下している(図版6,7)。倒れの方向は、完全に倒れたものを含めて4棟が南方(信濃川側)に、他の4棟が北方に傾いている。しかし、建築物そのものはいずれも破損していない。この区域の他の建築物も不同沈下や地割れによつて傾倒したり撓んだりしているものが多い(図版8,9)。

図版 6    傾倒した川岸町の県営アパート

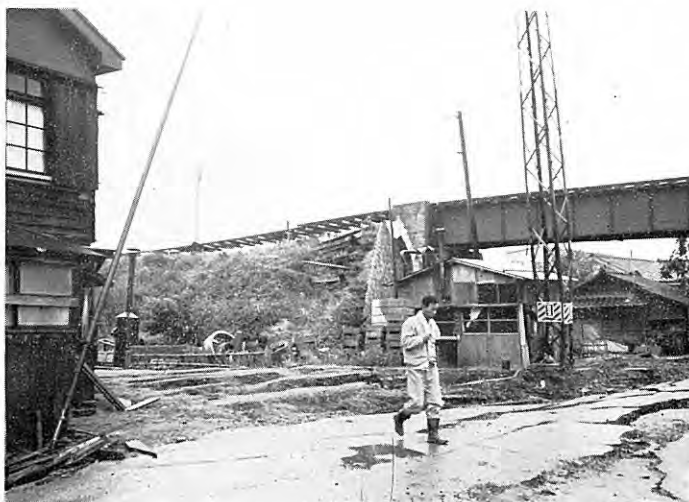
図版 16 越後線信濃川鉄橋北岸付近の盛土崩壊と地割れ  
信濃川方向（手前の道路に平行）の地割れがそれとほぼ直角方向の道路  
上にも発達している。

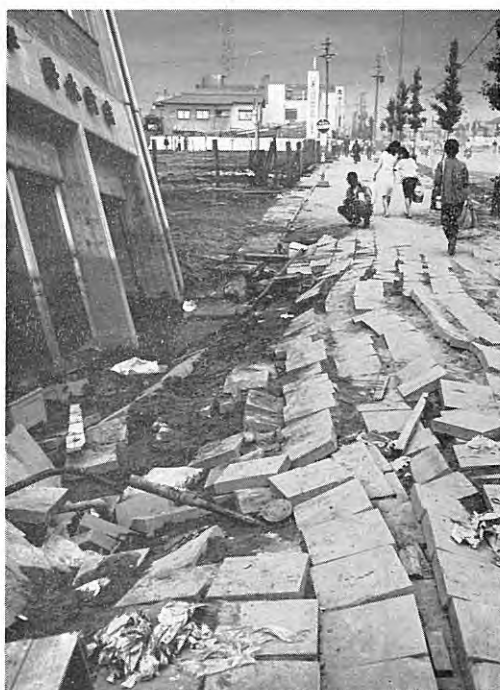
道路については、建築物の沈下・振動によつて生じた地割れ・引きずりあるいは押し上げなどによつて歩道は相当破壊されているが、車道は 1~2 本の道路に平行な地割れが形成されている程度で、見かけ上あまり変動を受けていない（図版 29）。また、沈下量の大きい建築物の周辺には建物の輪郭に平行な地割れを生じていることが多く、ホテル新潟のそばでは、同ホテルの沈下と同時に浄化槽が約 1.8 m あがつている（図版 30）。

図版 29    図版 28 の沈下傾倒したビルディング前の歩道のみだれ  
引きずりと同時に押し上げられている部分もみられる。

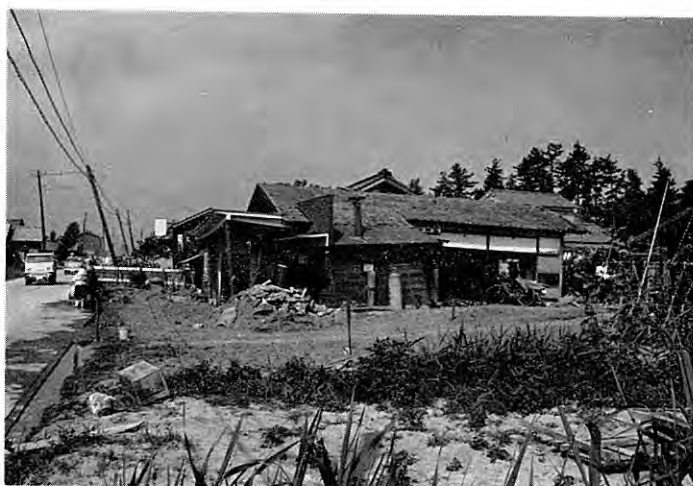
坂井輪中学校西方部落では、背後の砂丘からの砂の押し出しが著しく、土蔵の 1 つは約 50° 傾き、2 m 以上砂中にめりこんでおり、人家も床が砂に埋もれ破壊されている（図版 31）。その家の人の話では、地震開始後間もなく細粒砂からなる地盤は約 80 cm 盛り上がつて緩く波打ち、土蔵は傾きながら沈下した。また、家の内外では地下水と砂を噴き出し、床はその砂で埋もれ破壊されたという。NW-SE 方向（砂丘の延びの方向にほぼ直角）に長いある家では、家の後半部（砂丘側）は砂の押し出しによつて脚部を払われて柱は後方に倒れ、家の前半部は押し出した砂のたまりとなつて柱は前方に傾き、全体として、柱の下方を束ねたような異様な状態を呈している（図版 32）。

図版 32    砂丘縁辺部の押し出し  
家の前半が押し出しの溜まりとなって前に傾き、後半が脚部をすくわれて後方に傾く。(越後線寺尾駅の南西約 750 m, 内野街道前の北側)

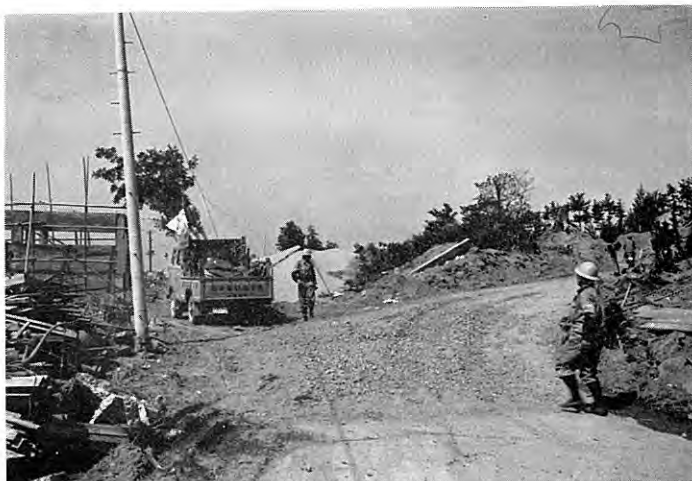
図版 34    図版 33 の溜まりの部分  
中央にコンクリート道路（内野街道）の顕著な局部的隆起部がみられる。この隆起部の隆起量約 3 m。溜まりを切り開いて臨時の道路としている。（第 3 図参照）

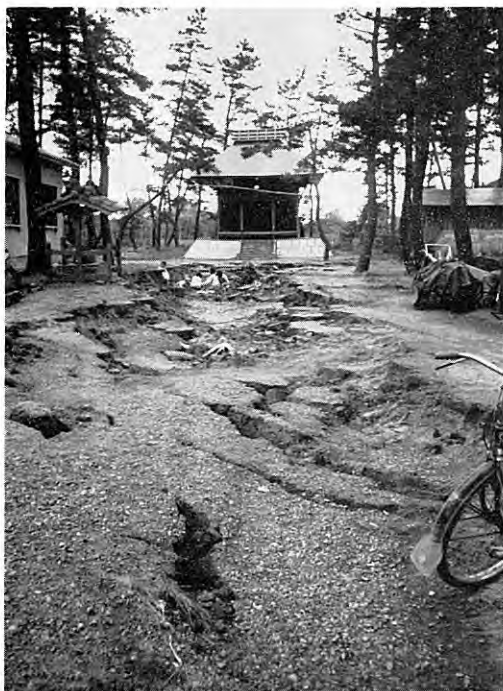
図版 40      黒崎村善久旧信濃川河道内の地溝状地割れ群

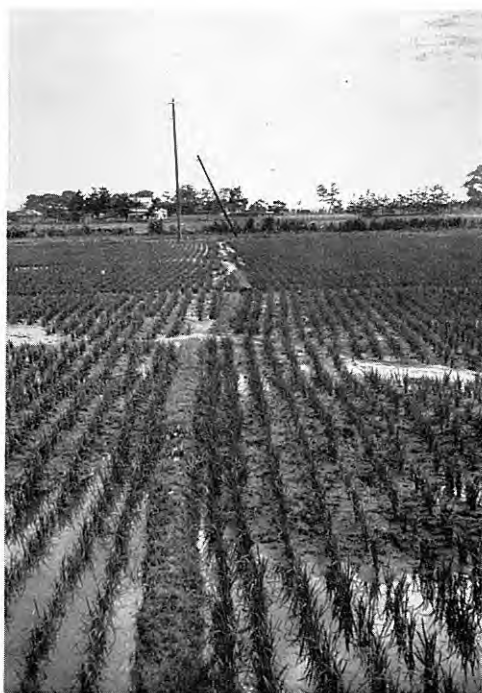
図版 44    旧河道内の田の中の地割れ  
畔道が地割れによってずれている。白くみえるのは噴き出した砂。

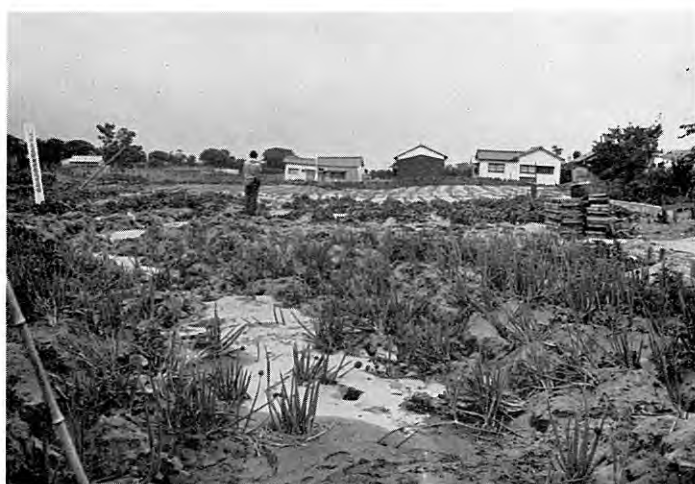
図版 45    旧信濃川河道内の波状をなす畑地の面に順応して傾いた家屋  
画面のほぼ中央の家が図版 41。(黒崎村善久, 旧信濃川河道)

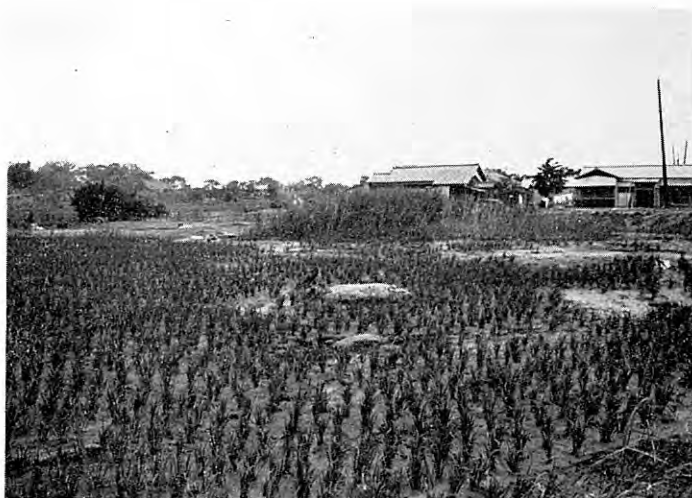
した現象と考えるのがもっとも妥当と思われる。すなわち、現在、おもに田地となっている旧河道内のもっとも新しい軟弱な地層（おそらく砂を主とする砂泥互層）は、大部分が地下水で飽和されており、地震動によって砂層が流動化すると同時に、たらいの中の液体のように振とうしたものと考えられ、盛土などは沈下崩壊する一方、埋没していた樹幹などは浮き上がった。また、旧河道の田面より 1~2 m 高い河岸部の表層（おそらく流動化した砂層およびその上位の地層）はもっとも軟弱な堆積物で埋められた旧河道内に向かっ

図版 47 振動によって浮き上がった泥炭塊と樹幹 (黒崎村善久, 旧信濃川河道)

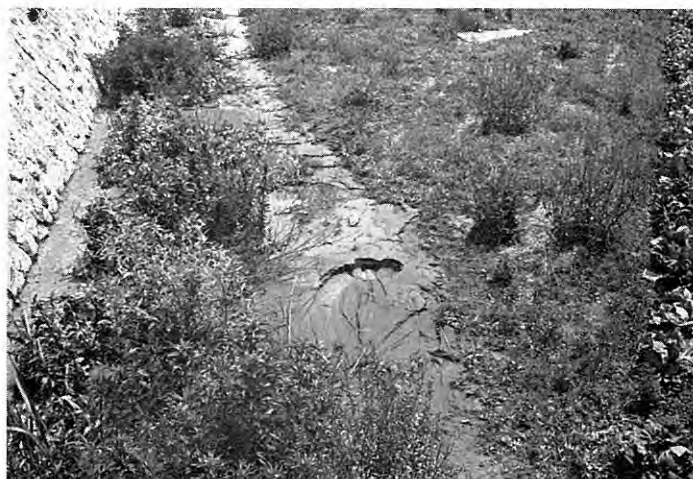
図版 50    大野大橋南側盛土に平行して噴出した砂（ほぼN—S方向）  
（白根市中ノロ川南岸）

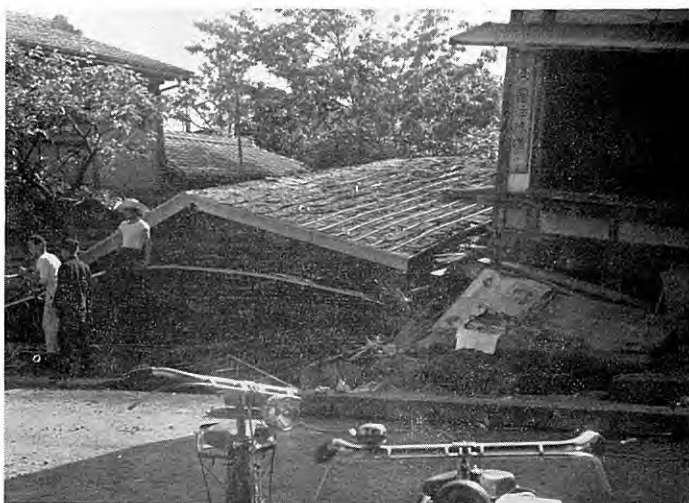
図版 53    鶴岡市大山における家屋の倒壊  
(鶴岡市災害対策本部提供)

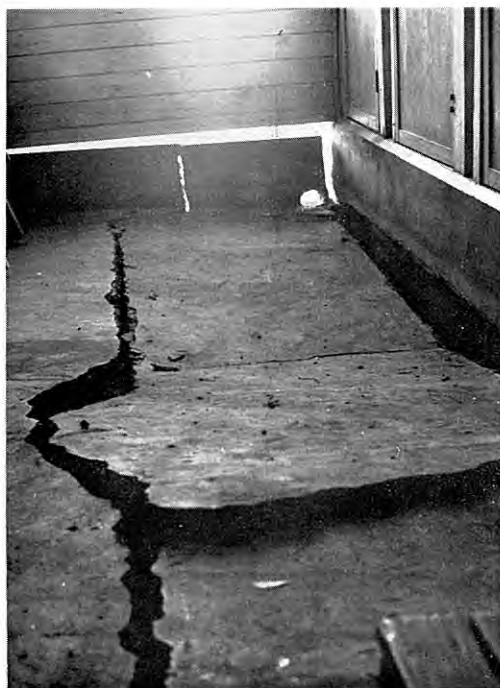
図版 54    鶴岡市西郷小学校校舎内の地割れ  
(鶴岡市災害対策本部提供)

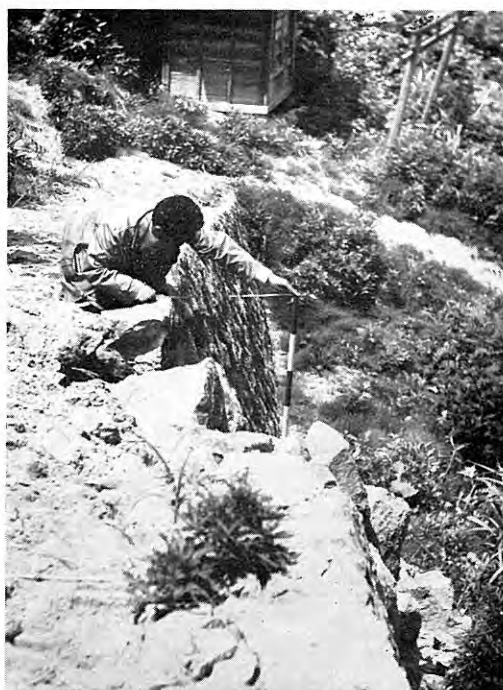
図版 55    鶴岡市湯野浜における石垣の水平ずれ  
(鶴岡市災害対策本部提供)

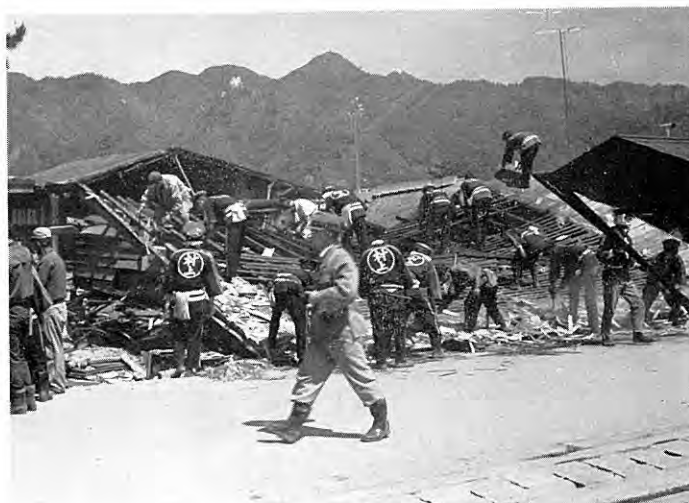
図版 66    村上市四日市における家屋の倒壊  
(村上市災害対策本部提供)

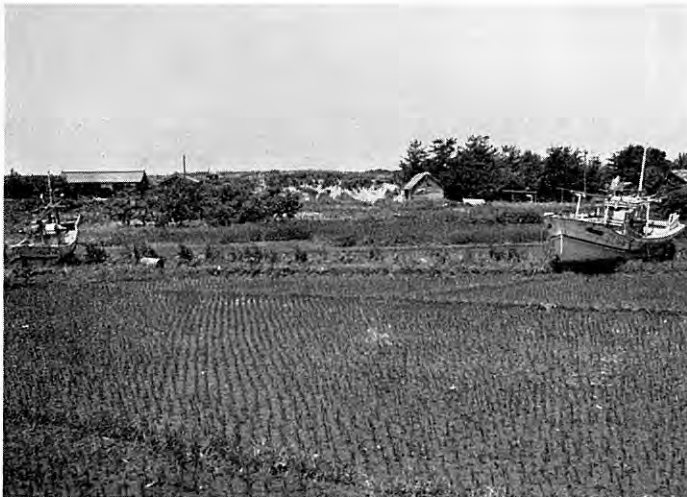
図版 79    村上市岩船郊外（石川川口左岸）  
津波によって漁船が田面におしあげられたままとっている。  
（村上市災害対策本部提供）

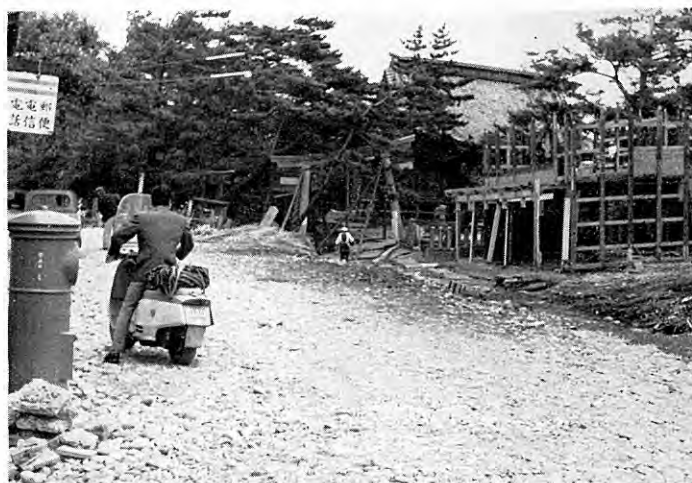
図版 81    新潟県岩船郡神林村塩谷部落 (2)  
神社の鳥居が傾いている。手前の民家は半壊整理中  
T字路付近より北を望む (鈴木泰輔撮影)

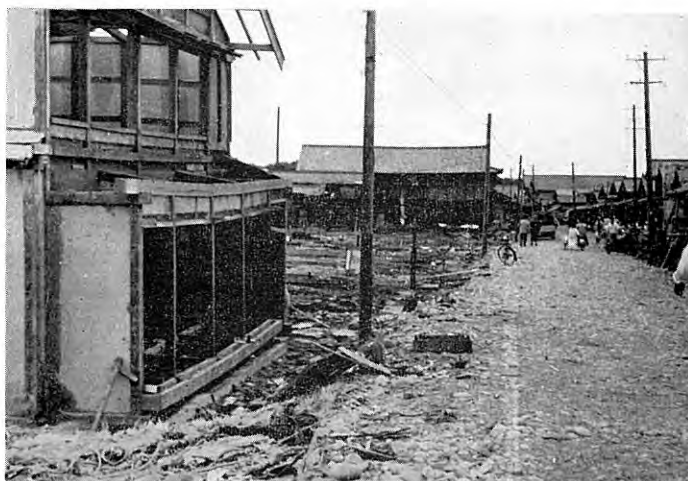
図版 82    新潟県岩船郡神林村塩谷部落 (3)  
被災地整理跡。ほとんどの民家が全壊した。  
T字路付近より南を望む。(鈴木泰輔撮影)

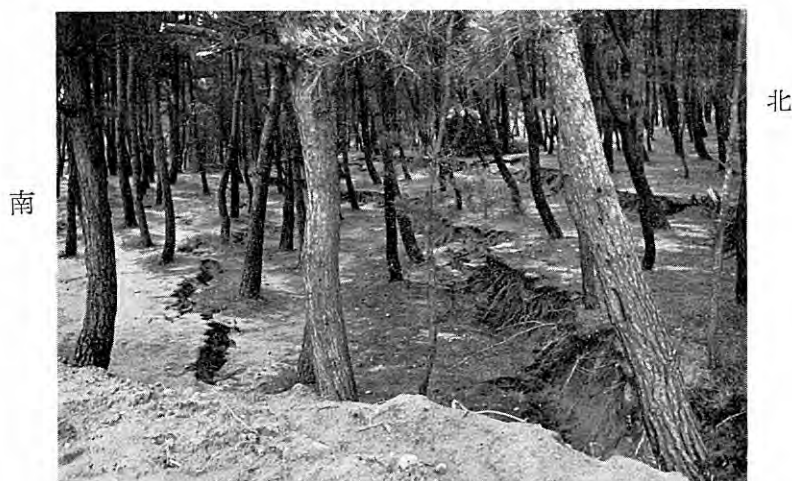
桃崎部落の災害は、さきに述べた塩谷部落のものほど著しくはないが、亀裂の発生状況と酷似している。ここで注意を要することは、地割れの方がおおむねN45°Eで、砂丘の延びの方向と斜交していることである（図版86）。なお、大出と北の乙との間には田面の陥没（図版87）や家屋の破損（図版88）が諸所にみられた。

図版 86 新潟県北蒲原郡中条町 (3)  
桃崎の砂丘東縁部に生じた地割れと陥没 (方向はおよそ  $N 45^{\circ} E$ ) この  
東 50~60 m の所を旧胎内川がゆるく北流している。(鈴木泰輔撮影)

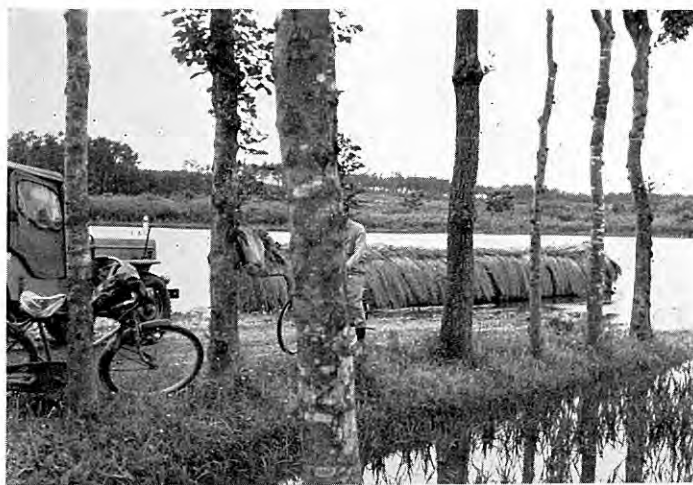
図版 87 新潟県北蒲原郡中条町 (4)  
大出部落北方における田面の陥没 (水没) 大出側から北を望む。  
(鈴木泰輔撮影)

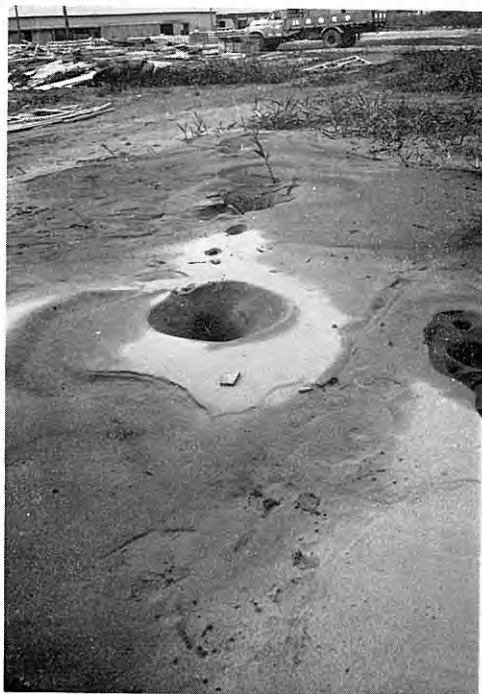
地下水とともに砂泥を噴出した孔すなわち噴砂孔は漏斗状をなし、出口の部分は大きいもので直径 50 cm 程度の円形をなし、地割れにそって線状に排列しているものが多い。噴出した砂は地表上に堆積している場合は、高さ 50 cm 以下の偏平な円錐状をなす（図版 92, 93）。

図版 92 地下水や砂を噴き出した孔の列 (ほぼN-S)  
(黒崎村国道18号線の東側)
